1. 2 平成27年度試験研究調査結果の概要

研究テーマ名	耐硫酸モルタル試験施工の追跡調査		
研究期間	平成25年度～平成30年度	研究費目	技術評価等調査費
研究担当者	橋本敏一（研究主任）、横地達雄（主担当）

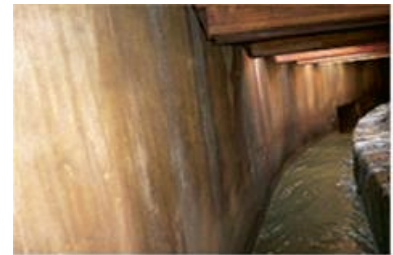
- (1) 試験施工箇所の浮き（剥離）、ひび割れについて、目視および打診棒による検査の結果、4種類ともに問題はなかった。施工箇所状況の代表例を写真-1に示す。
- (2) 供試体の外観調査の結果、4種の供試体とも曝露前の状態から特に変化は無く、良好な状態を維持していた。一方、比較用のJISモルタルも形状は良好な状態を維持していたが、表面は石こうと思われる白い析出物で覆われていた。

写真-1 施工箇所状況

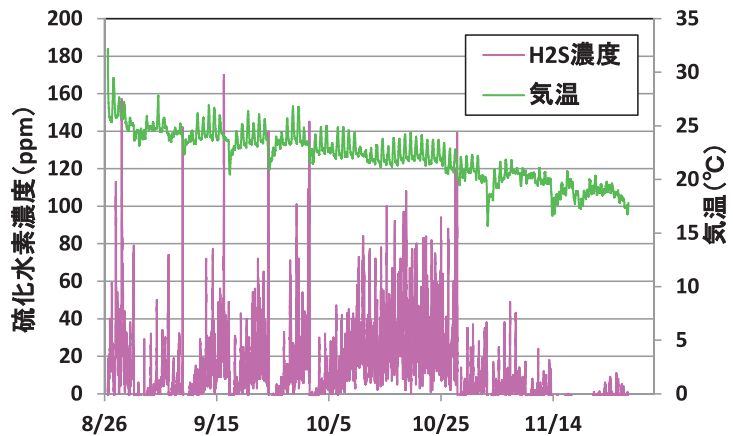
図-1 硫化水素濃度

- (3) 試験施工箇所で採取した最初沈殿池上部の結露水は、pHが1～2程度と低く、硫酸イオン濃度も914～1,332mg/Lと非常に高い値であった。また、図-1に示すとおり、気中の硫化水素濃度が100ppmを越えるまで上昇する時期もあり、平均硫化水素濃度約12ppmと、「防食技術マニュアル」で分類される腐食環境Ⅱ類に該当する環境であった。そのため、試験施工部の環境は、コンクリート腐食が発生し得る腐食環境であるが、耐硫酸モルタルの適用範囲内であると考えられた。
