研究テーマ名	右岸流域処理場高速ろ過棟環境詳細調査		
研究期間	平成21年度～平成23年度	研究費目	受託研究調査費（埼玉県）
研究担当者	佐野勝実（研究主任），島田正夫		
<p>1. 目的</p> <p>埼玉県荒川右岸流域処理場では、5系の二次処理水を対象として高速ろ過施設を運用しているが、同施設の流入水路液相部壁面のコンクリートに腐食が確認された。過年度調査の結果より、築造の際に使用した低発熱コンクリートの特性や、5系反応タンク出口での硫酸バンドの投入に起因するpH低下による複合的要因と考えられた。今年度は腐食要因の検証を行うとともに、今後の対応策を検討する基礎情報を得ることを目的に、劣化進捗状況確認、ろ過棟流入原水pH連続測定、コンクリート浸漬試験を行った。</p> <p>2. 本年度の成果</p> <p>(1) 劣化進捗状況の確認調査</p> <p>前回の劣化状況調査（平成21年6月）から2カ年が経過したことから、その後の中性化等進行状況を把握することを目的に実施した。調査結果は、平均的な中性化深さは液相部では1.44～2.08mm、気相部で0.55～1.43mmで、大気中における一般的なコンクリート中性化進捗の推計値（4年間で6.4mm）より小さく、前回調査の値と比較してもこの2年間における中性化の進捗は小さいと判断された。</p> <p>(2) 高速ろ過流入原水pH連続測定結果</p> <p>循環法＋凝集剤投入による高度処理を行っている5系最終沈殿池処理水のpHは図1に示すように、概ね6.2～6.5の範囲で、周期的な時間変動が見られる。全国処理場の処理水pHと比較すると、低いほうから5～10%の順位に位置する。</p> <p>なお、アルカリ度は50mg/L前後であり、同様な凝集剤添加循環式硝化脱窒法を採用している全国他の処理場における70～80mg/Lと比較しても低い値であった。</p> <p>(3) コンクリート浸漬試験</p> <p>普通ポルトランド、高炉B、低発熱の3種のセメントコンクリートについて、養生条件を1週間と4週間のテストピースを作成、酸性液（pH5～6）での6ヶ月間の浸漬試験を実施した。今回の試験条件下ではセメントコンクリートの種類、養生条件の違いによる表面劣化の差は認められなかった。しかし、コンクリートからのアルカリ分の溶出量は、いずれのテストピースにおいても浸漬期間の経過とともに減少する傾向が確認された。</p> <p>3. まとめ</p> <p>5系では循環法による硝化脱窒素処理のためアルカリ度が消費され、さらによりん除去を目的に硫酸バンドを投入していることから処理水pHが大きく低下している。液相部コンクリート表面劣化は、処理水のpH低下により化学的侵食が発生したためと考えられた。しかし、コンクリート劣化進捗状況調査結

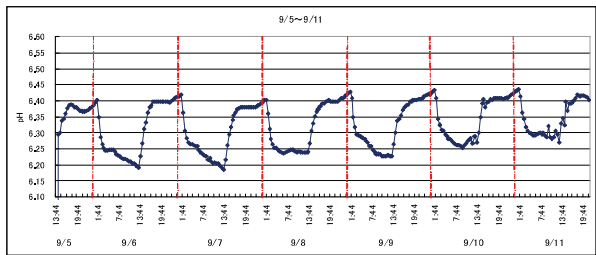
図1 高速ろ過流入原水のpH変動特性
