# 防食被覆層有機酸劣化及びコンクリート炭酸劣化に関する調査

日本下水道事業団  
技術戦略部 技術開発企画課 山森隼人

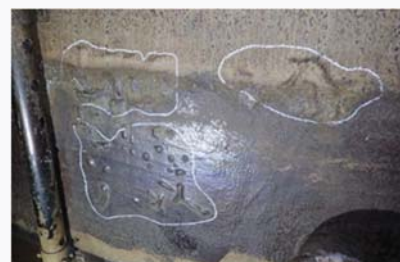
有機酸による劣化の可能性のある事例  
（濃縮汚泥槽）

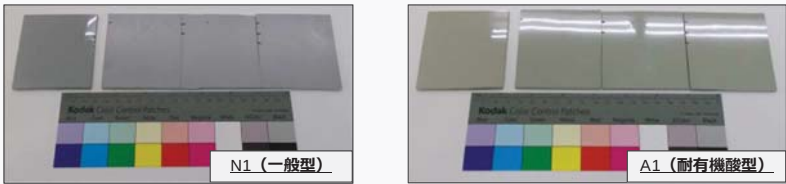
- ① 2種類の耐有機酸型エポキシ樹脂（A1・A2）を除く、すべての樹脂で何らかの外観変化（共通して光沢の消失）がみられた。
- ② 5社のうち、2社（1・2）では、一般型と耐有機酸型で変化に顕著な違いがみられたが、残り3社（3・4・5）においては、顕著な違いはみられなかった。
- ③ 変化がみられた樹脂において、酢酸水溶液濃度が10%の条件になると、5%と比較して、外観変化の発現が早くなる傾向が確認された。

外観変化の例 左端：未浸漬、残り3枚（酢酸水溶液濃度：5%、水温：23℃の条件で浸漬）

- ✓ 一般型と耐有機酸型で外観変化に違いが見られない防食被覆材があることから、**現行のJS防食マニュアルのように、外観変化のみで耐有機酸性を評価することは不十分**と言える。

- ✓ 水中浸漬した一般型と比べて、10%酢酸に浸漬した一般型では、バーコル硬さの著しい低下が見られた。したがって、**10%酢酸浸漬した防食被覆材に対して、バーコル硬さなど定量的な評価項目を用いた品質の評価が有効**と考えられる。

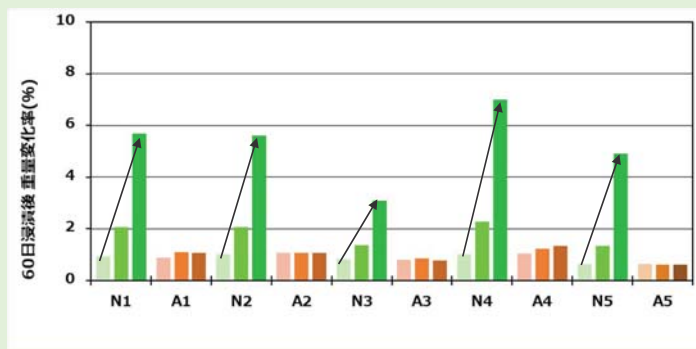
・60日浸漬後の重量変化率（水温：23℃）

- 一般型エポキシ樹脂：酢酸水溶液に浸漬することで重量が増加する※が、酢酸濃度5%と比べて、10%で重量変化が顕著に表れた。
- 耐有機酸型エポキシ樹脂：酢酸水溶液濃度による重量変化は極めて小さかった。

※水溶液が防食被覆材に浸透して膨潤する物理的变化と有機酸によって、樹脂そのものが化学的に劣化することによって重量が増加と言われている。

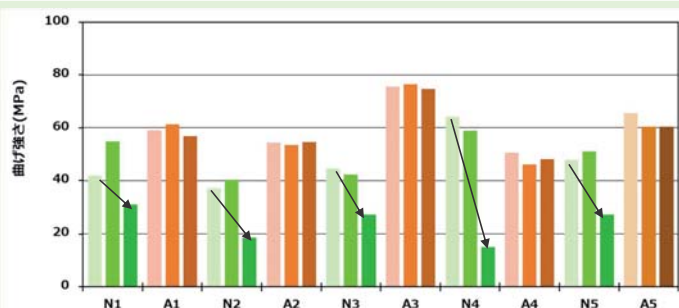
・60日浸漬後の曲げ強さ（水温：23℃）

いずれの材料でも、水中浸漬と比較して、10%酢酸浸漬で強度低下が顕著であった。

5%酢酸浸漬においては、3つの材料（N1・N2・N5）で水中浸漬よりも曲げ強さが大きく発現した。

- 耐有機酸型エポキシ樹脂：水中浸漬と酢酸浸漬の曲げ強さは同程度で、酢酸浸漬による影響は認められなかった。

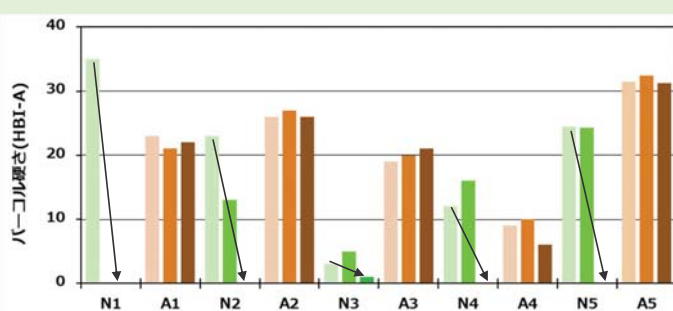
・60日浸漬後のバーコル硬さ（水温：23℃）

- いずれの材料でも、水中浸漬と比較して、10%酢酸浸漬で強度低下が（曲げ強さよりも）顕著であった。

- 5%酢酸浸漬においては、2つの材料（N3・N4）で水中浸漬よりもバーコル硬さが大きく発現した。

- 耐有機酸型エポキシ樹脂：A4を除いて、水中浸漬と酢酸浸漬のバーコル硬さは同程度で、酢酸浸漬による影響は認められなかった。

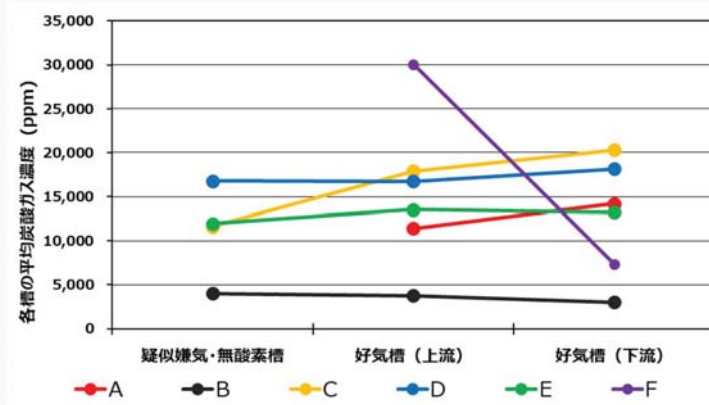
各槽の平均炭酸ガス濃度の変化

- 槽毎の平均炭酸ガス濃度は、約3,000~33,000ppmであり、大気中の炭酸ガス濃度（400ppm前後）よりはるかに高い。
- 平面的な反応タンクの位置（反応タンク上下流）の違いによる、炭酸ガス濃度の違いに明確な傾向はみられなかった。
- 処理場Bでは、日間の規則的な変動を確認。ヒアリングでは、流入負荷が下がる夜間は曝気風量を絞った運転であることを確認。⇒運転状況に炭酸ガス濃度が追従。

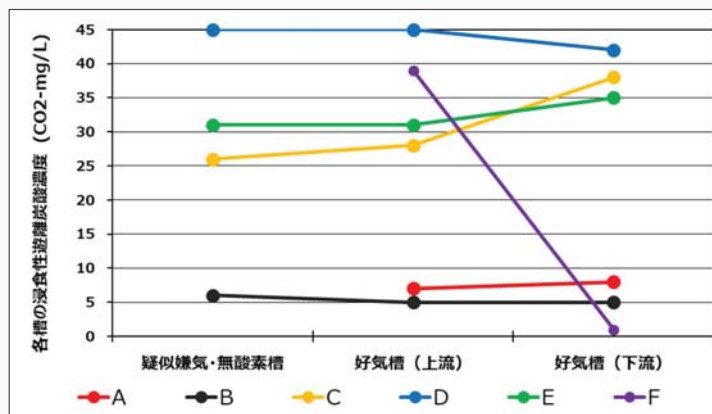
各槽の浸食性遊離炭酸濃度の変化

- 浸食性遊離炭酸濃度は、4施設（C～F）において、劣化が発生している施設での測定事例(18～40mg/L)※と同等であった。

- 平面的な反応タンクの位置（反応タンク上下流）の違いによる、浸食性遊離炭酸濃度の違いに明確な傾向はみられなかった。しかし、炭酸ガス濃度の変化と同様な傾向を示していた。  
⇒気相部の炭酸ガス濃度は、液相部の浸食性遊離炭酸濃度に左右される傾向にある。
