【工事名称：仙台市南蒲生浄化センター災害復旧建設工事その19】

【工事名称：仙台市南蒲生浄化センター災害復旧建設工事その21】

別紙8：既設構造物資料 災害復旧工事その21  
水処理施設残置物状況

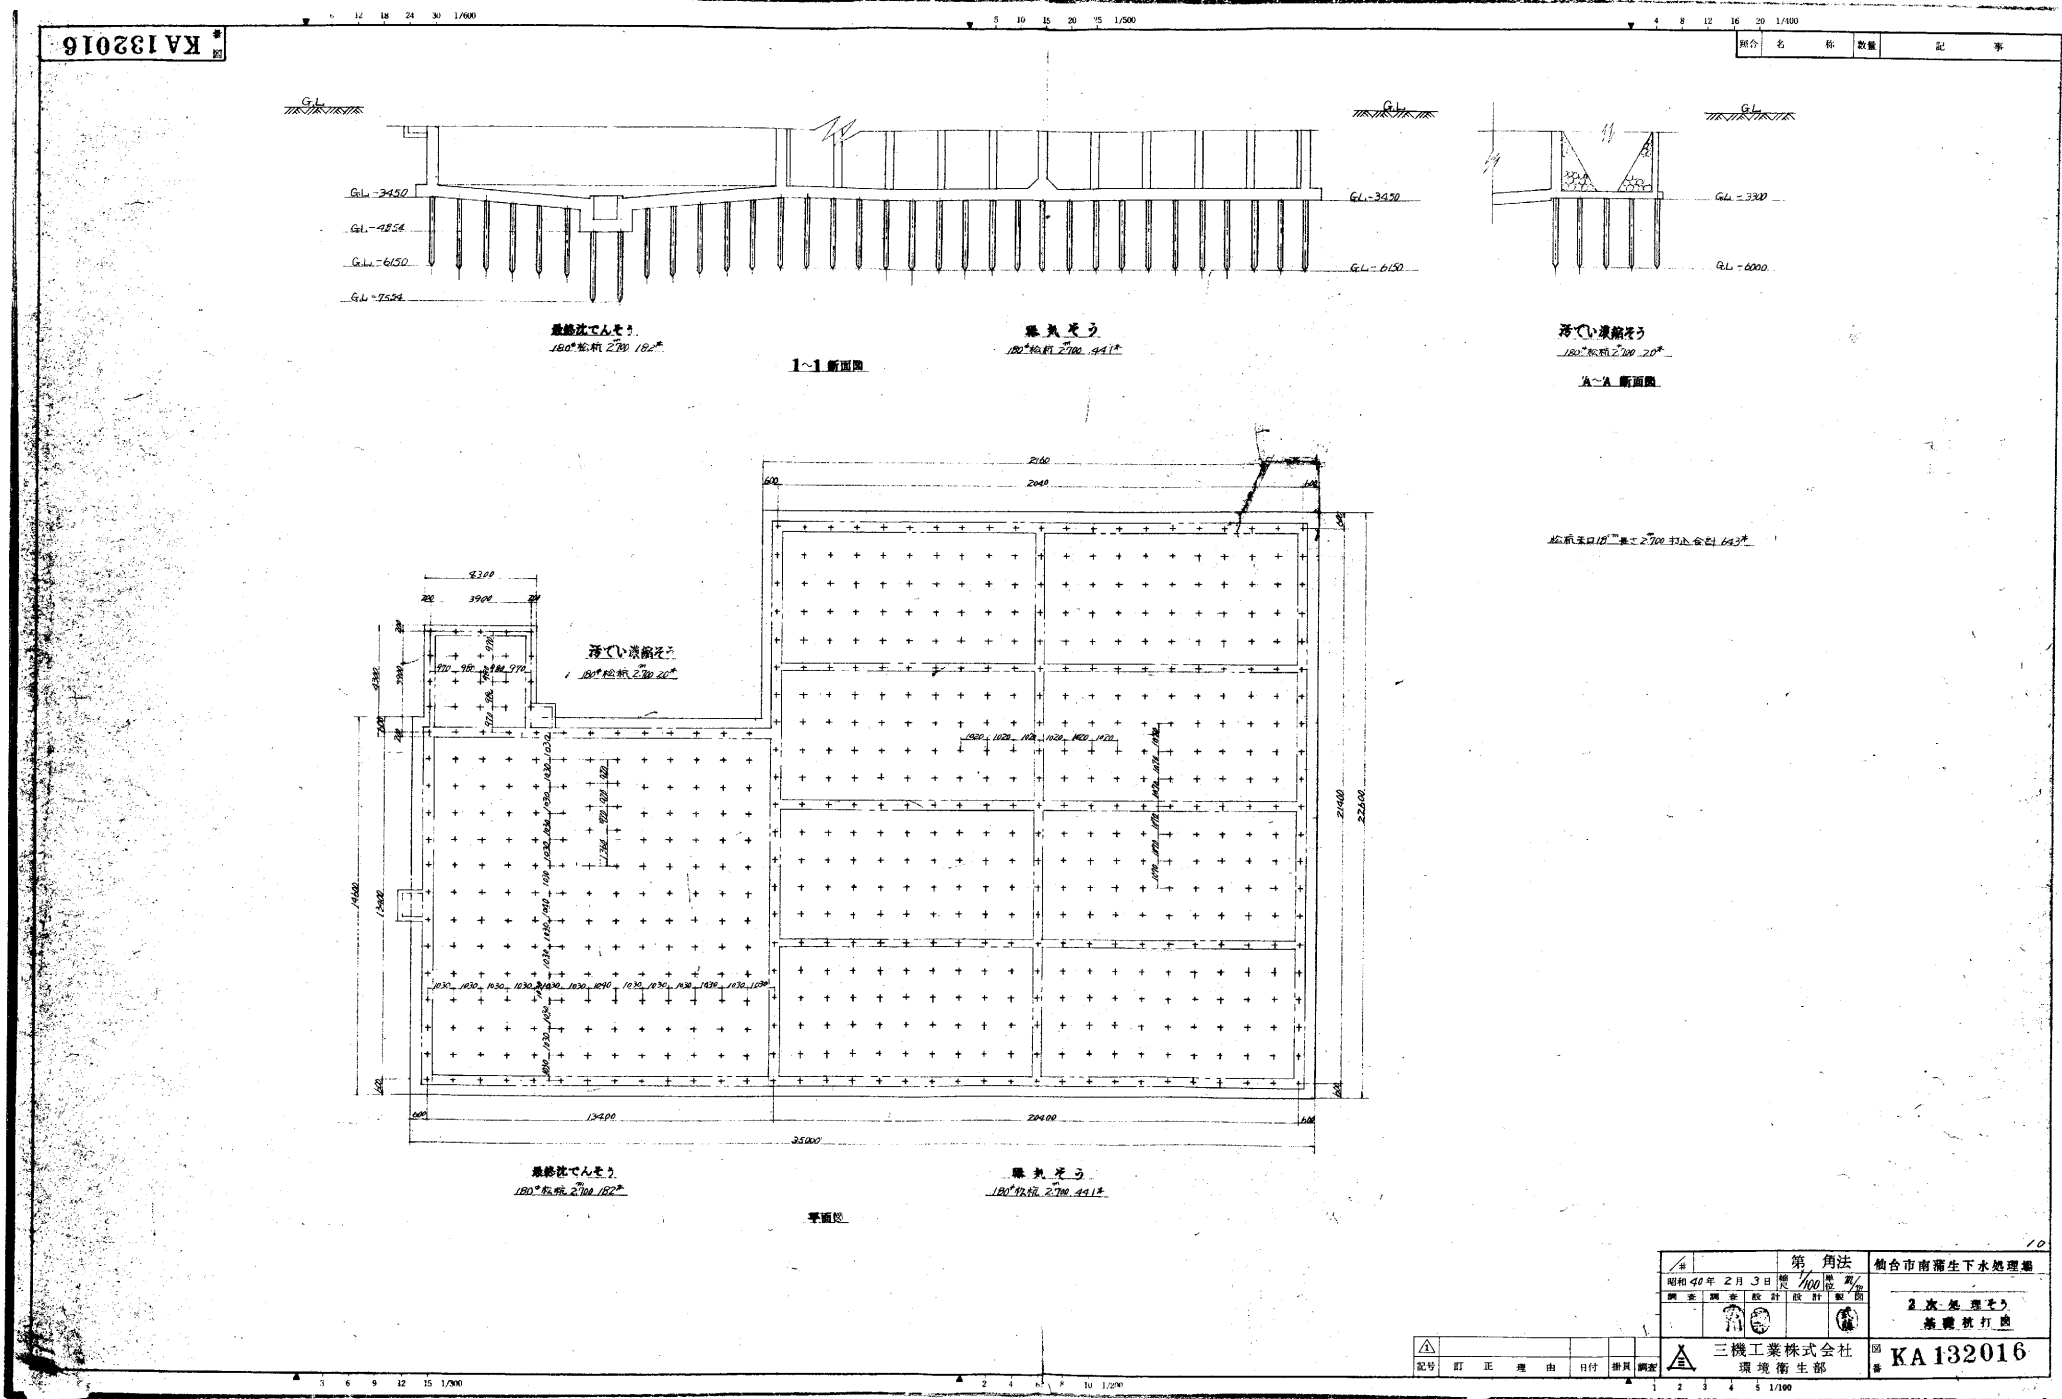
し尿曝気槽沈殿池・沈殿槽・2次処理ポンプ室残置物状況

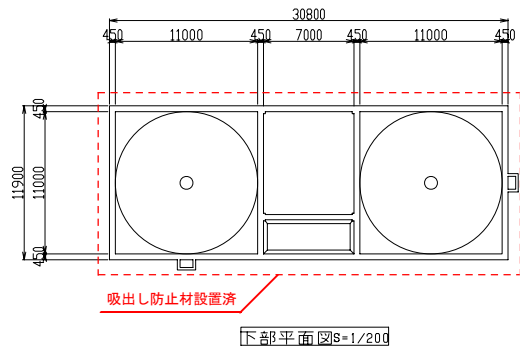
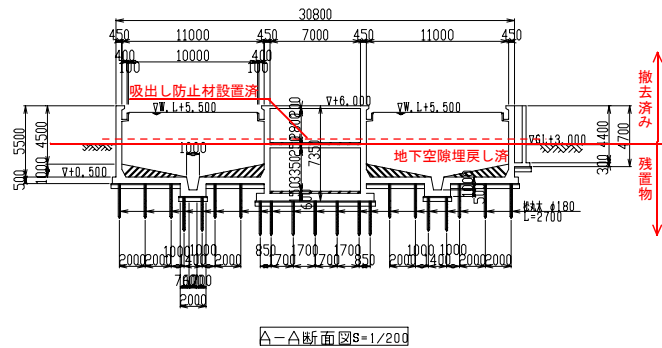
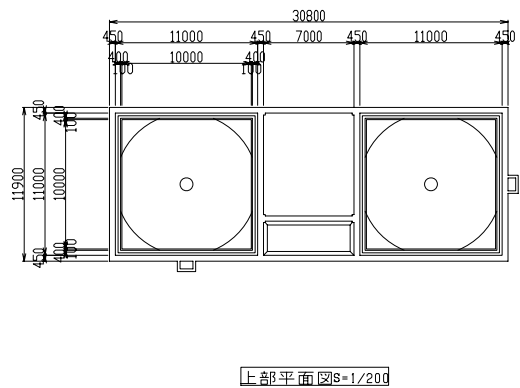
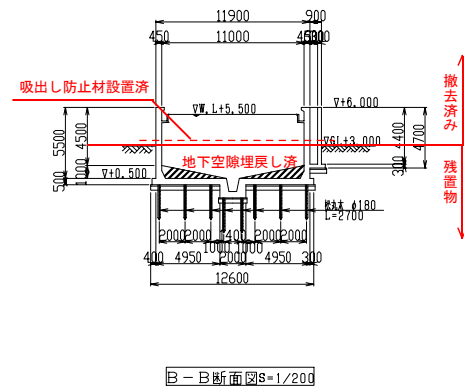
汚泥貯留槽残置物状況

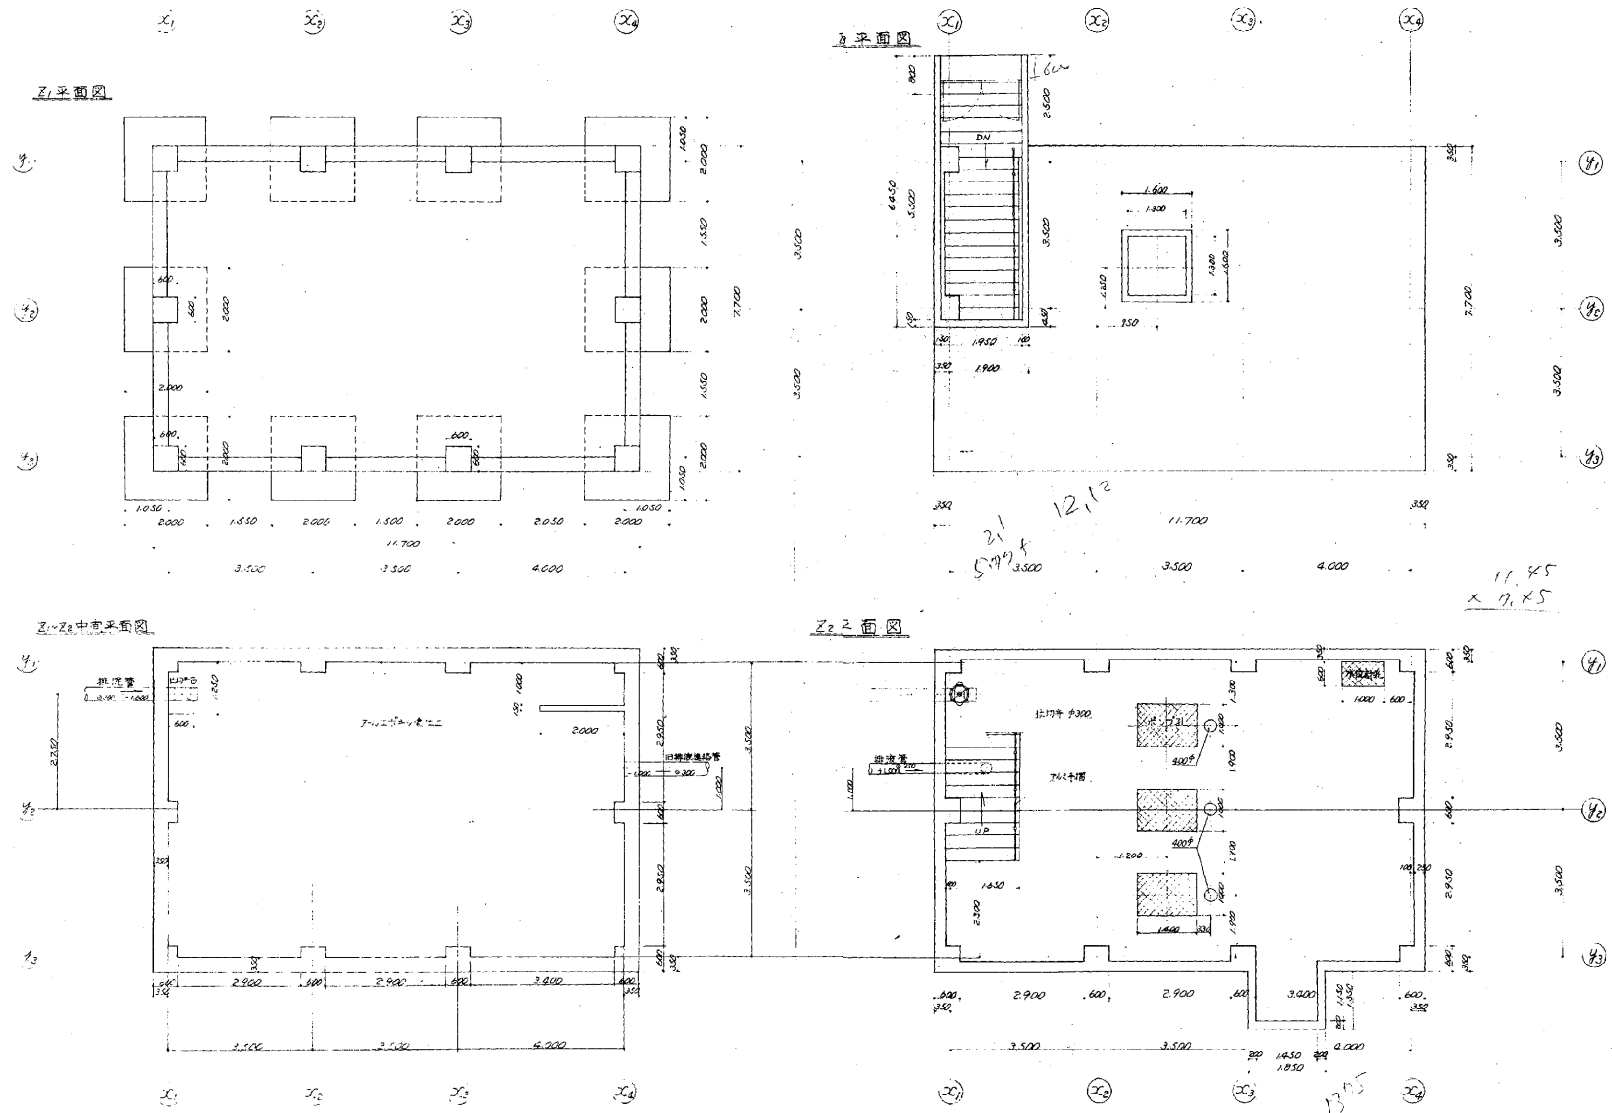
総合廃液井残置物状況

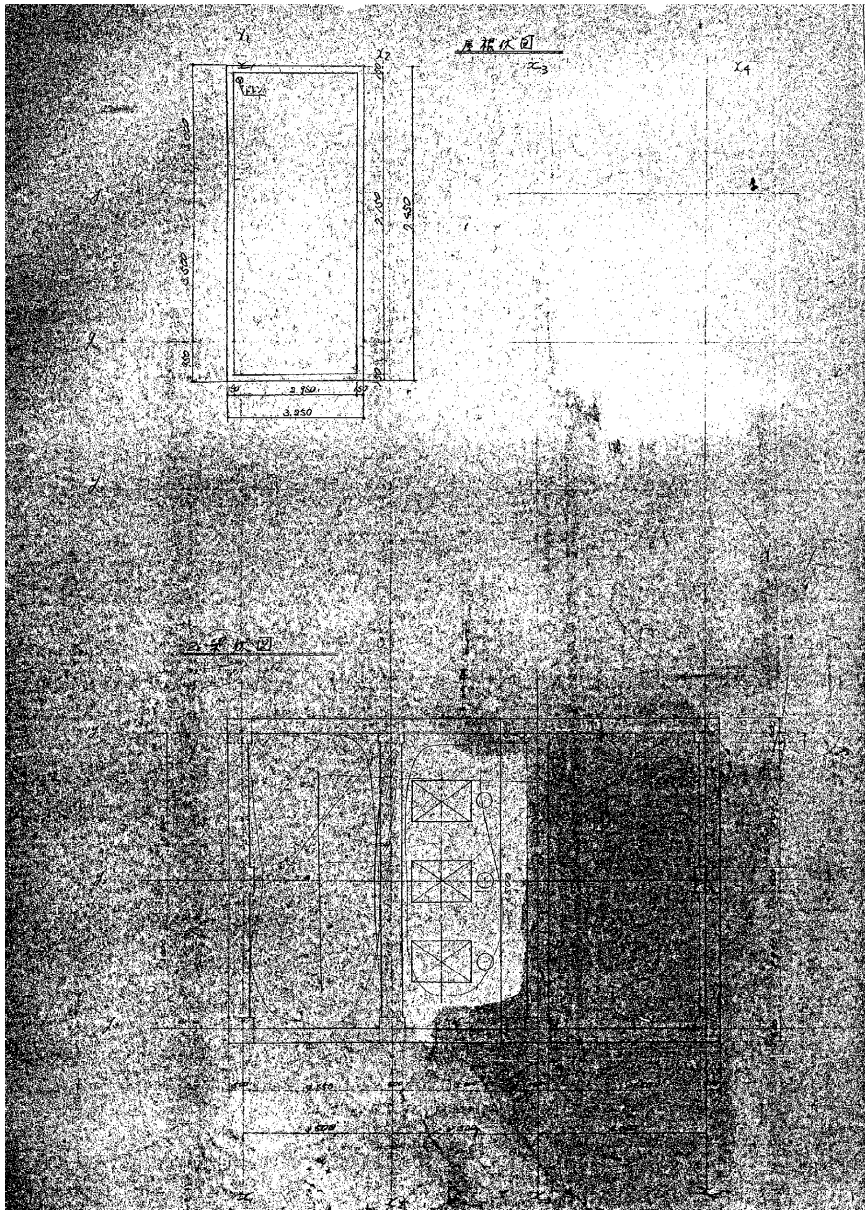
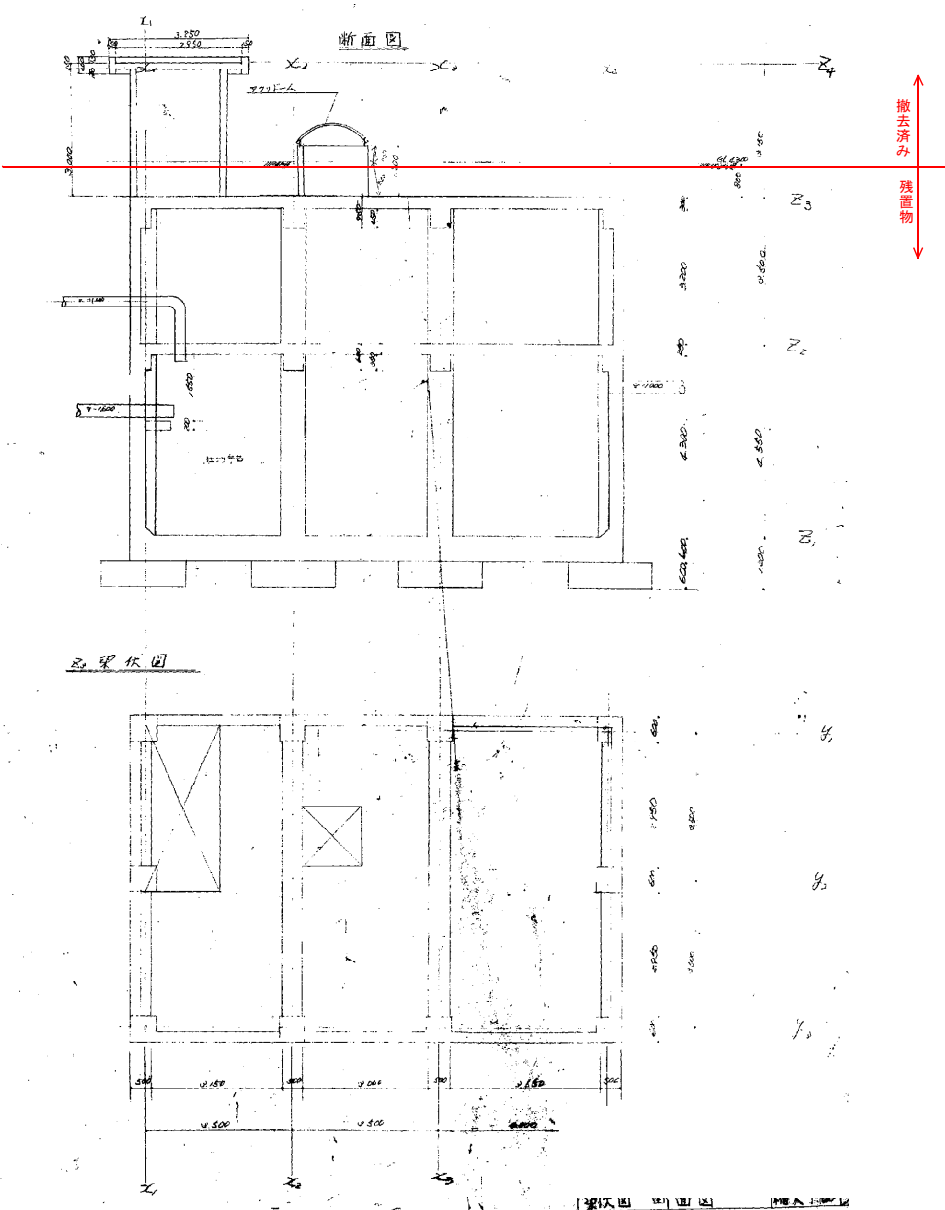
総合廃液井残置物状況

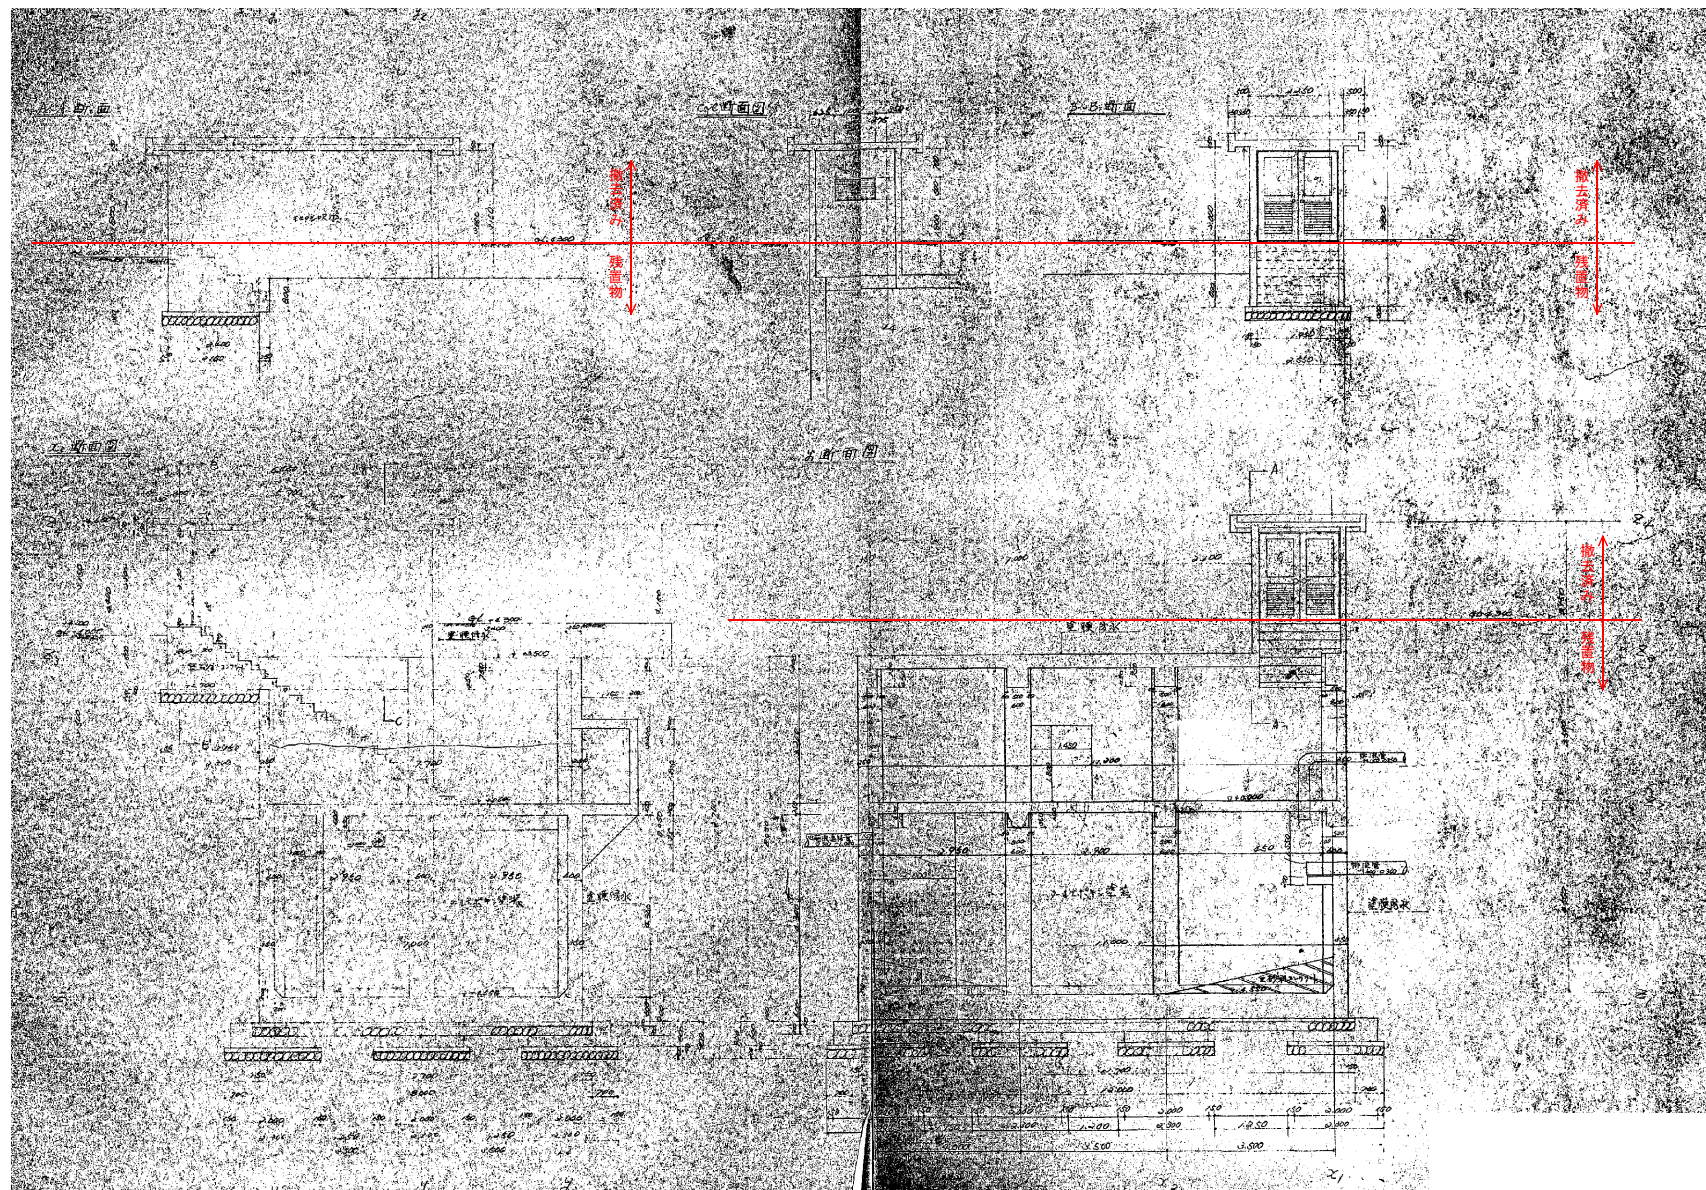
総合廃液井残置物状況
