仙台市南蒲生浄化センター新水処理施設検討委員会

報 告 書  
— 概 要 版 —

平成28年10月

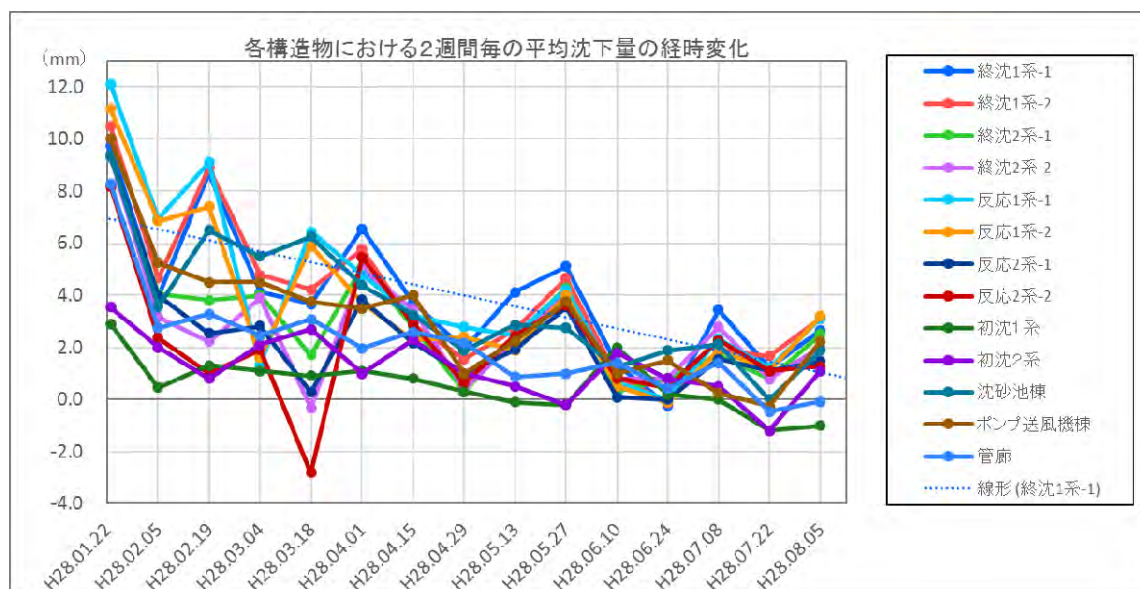
図 3.1 各構造物における 2 週間ごとの沈下量の平均値

図 3.1は詳細計測を開始した平成 28 年 1 月から各構造物の構造物コンクリート天端で計測した平均沈下量を 2 週間ごとに示したものである。

図 3.1のとおり各構造物は概ね右下がりの傾向を示しており、全体的には沈下が終息している傾向を示している。

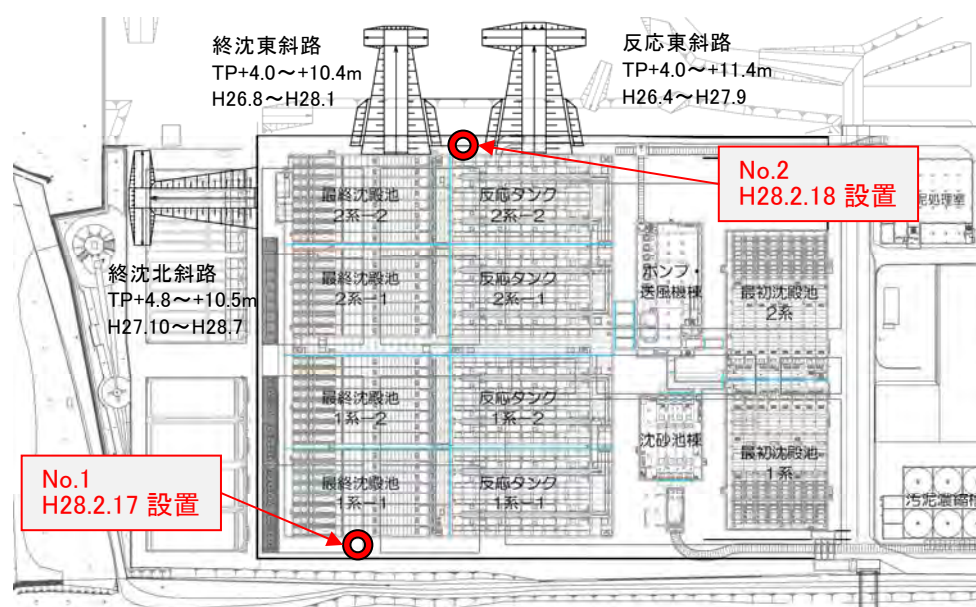
図 6.3 層別沈下計 設置位置平面図

測定結果（詳細は本編参照のこと）によると、粘性土層「Dc1 層」の層厚が変化しており、粘性土層の沈下が顕著であることが確認された。

No.2の方が変化は小さく、事前に圧密が進行していたものと考えられる。また、同じ期間に周辺の構造物で計測した沈下量と比較すると、層別沈下計による計測値の総変化量はやや小さい傾向であった。

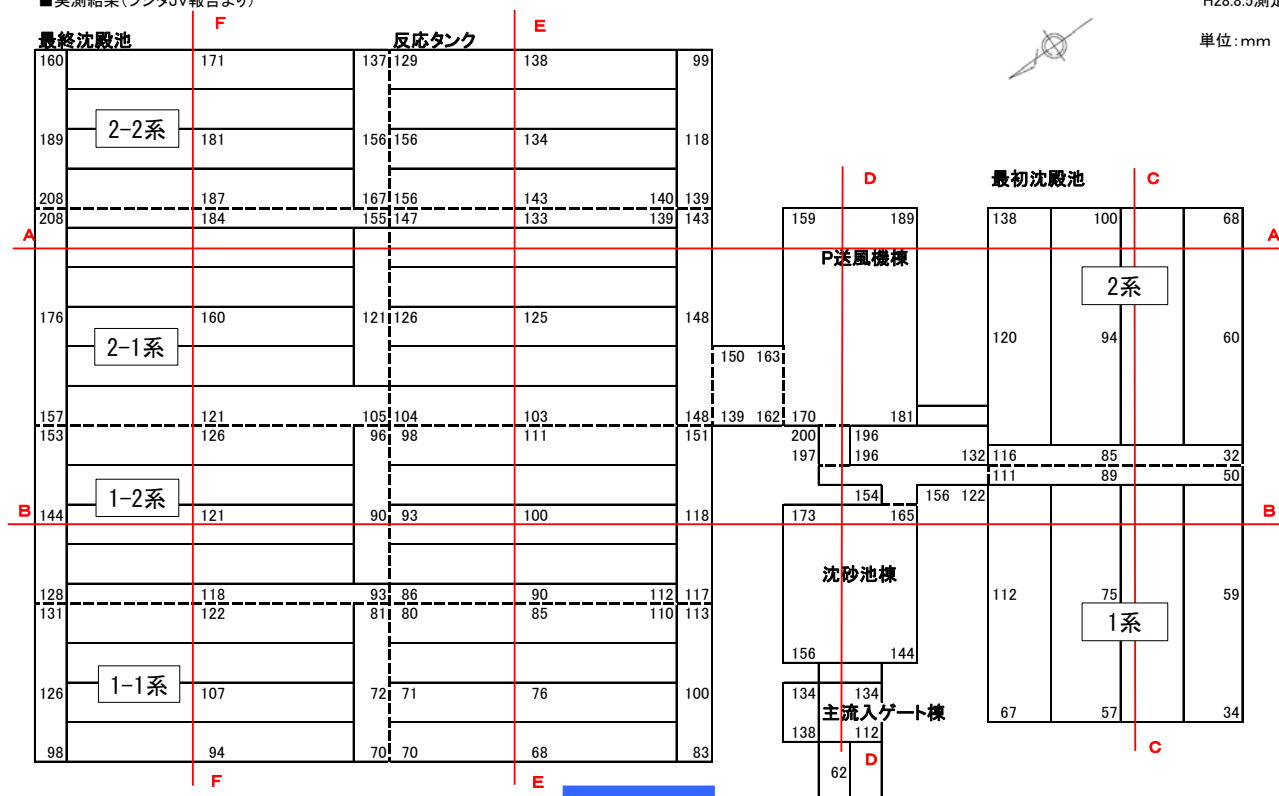
## ① 実測値 (16/8/5) : 平面図

■実測結果(フジタJV報告より)

H28.8.5測定分

単位:mm

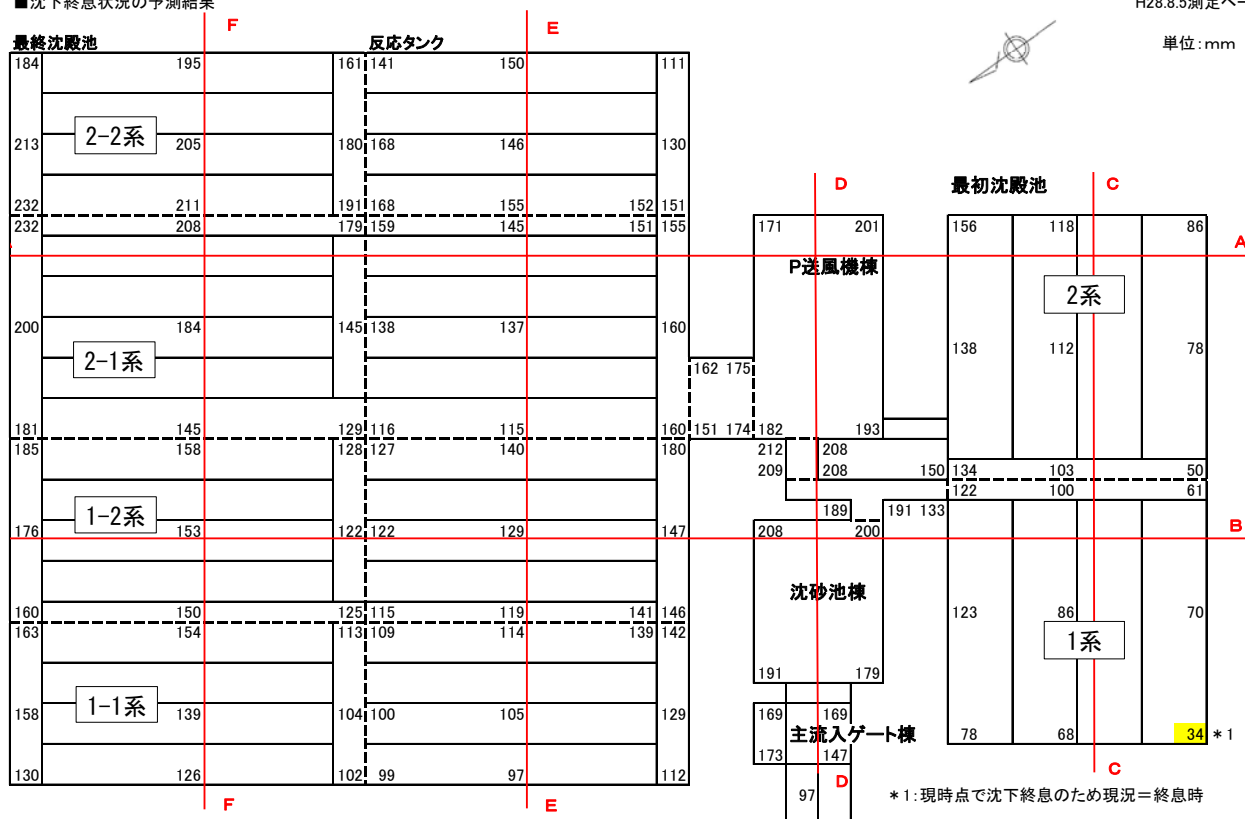
## ② 沈下終息状況の予測 : 平面図 (実測値+「今後さらに予想される沈下量」)

■沈下終息状況の予測結果

H28.8.5測定ベース

単位:mm

\* 1: 現時点で沈下終息のため現況＝終息時
