第56回下水道研究発表会（R1.8.8）

# 下水処理場における 耐硫酸防食被覆工法の 現地調査結果について

日本下水道事業団 技術戦略部 技術開発企画課

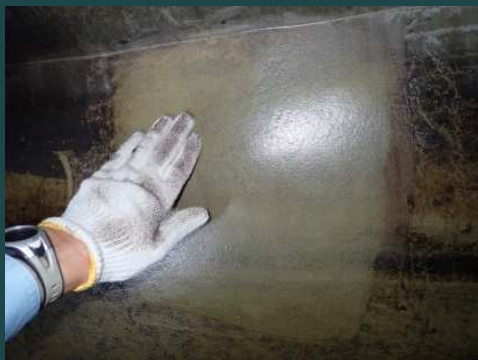
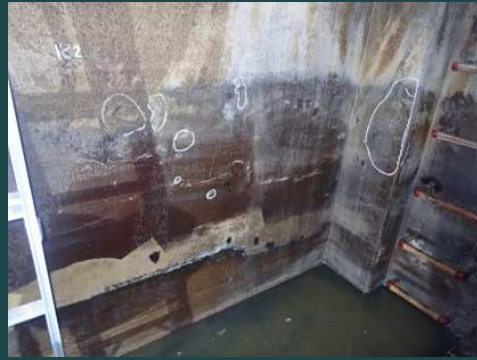
試験項目		A箇所	B箇所	C箇所
目視 (表面異状)

膨れや浮きは見られず健全な状態	<u>壁や床に防食被覆層の膨れや浮きあり</u>
			3.41N/mm <sup>2</sup> (2.27)	<u>0.30N/mm<sup>2</sup>(0.20)</u>
接着試験	測定値 (強度比※)			
	破断状態	断面修復材と防食被覆層の間	素地調整材と防食被覆層の間

→C箇所では、JS 防食マニュアルで求めている品質規格の接着強度1.5N/mm<sup>2</sup>に対して、下回る結果となった。また、いずれもプライマー部で破断していた。

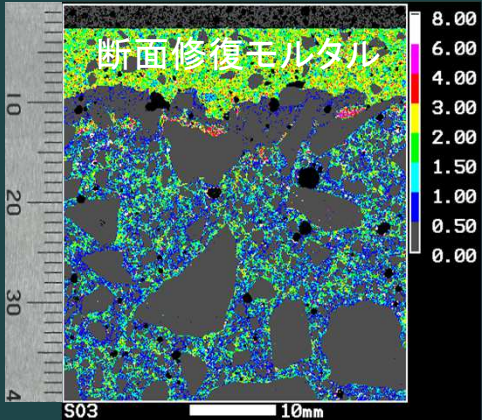
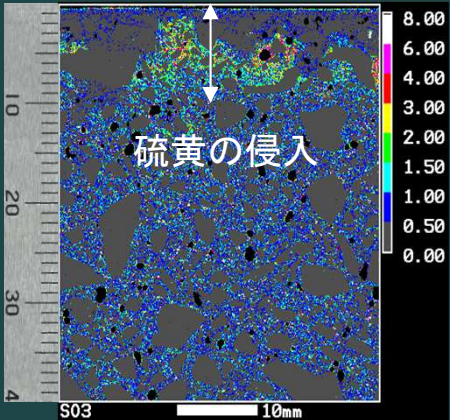
試験項目	A箇所	B箇所	C箇所
硫黄侵入深さ (コンクリート)

0mm	<u>9mm</u>
硫黄侵入深さ (防食被覆層)		<u>22.0μm</u>	<u>114μm</u>
中性化深さ 測定		0mm	0.7~5.5mm
防食被覆層 厚さ測定		2.06mm	4.38mm

→C箇所では、防食被覆層下のコンクリートへの硫黄の侵入や中性化の進行を確認。  
→いずれも、防食被覆層自体への硫黄の侵入はほとんど確認されなかった。
