北海道総合事務所の最近のトピックス

令和5年8月3日

北海道総合事務所長
菊池 俊貴

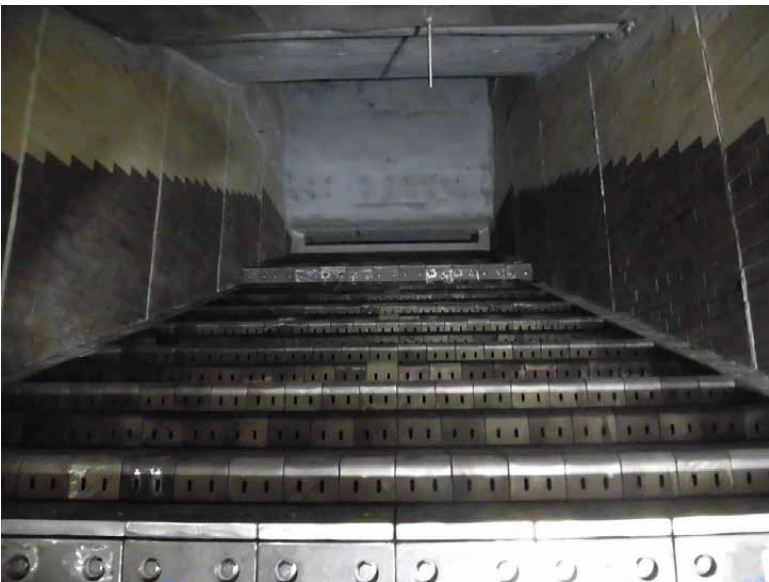
階段式ストーカ炉内部

○札幌市北西部に位置する西部スラッジセンターは、供用開始から約40年が経過し、老朽化が進行している施設であることから、焼却炉をはじめとした、施設内各機器を更新する計画。
 ○現在(令和5年度)、敷地内でJSにより16工事の再構築事業を進めている。

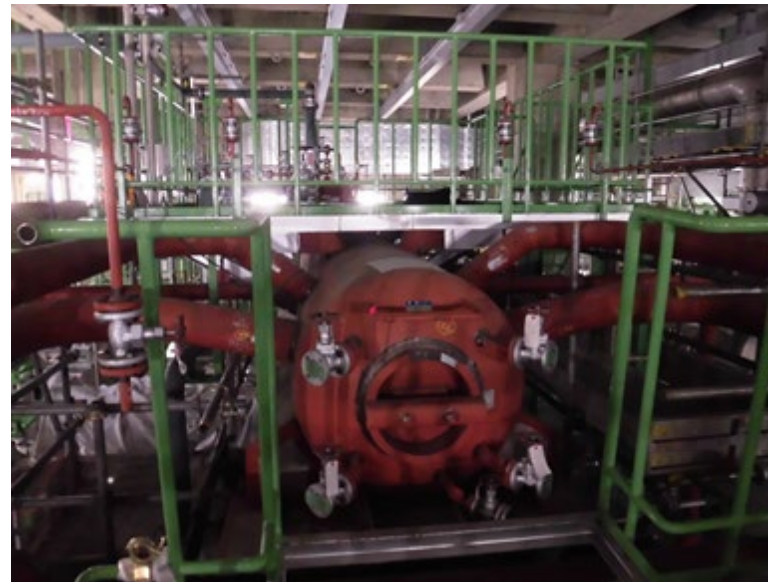
廃熱ボイラー

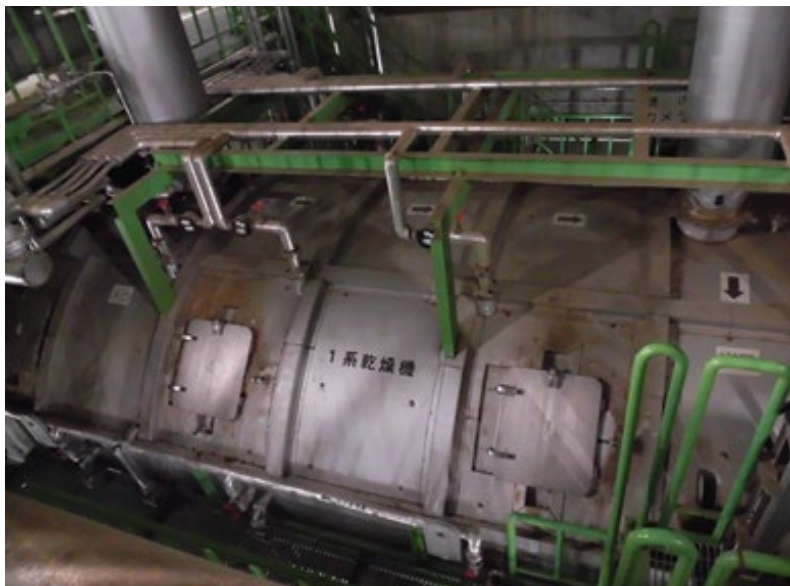
乾燥機 (既設新1号炉)

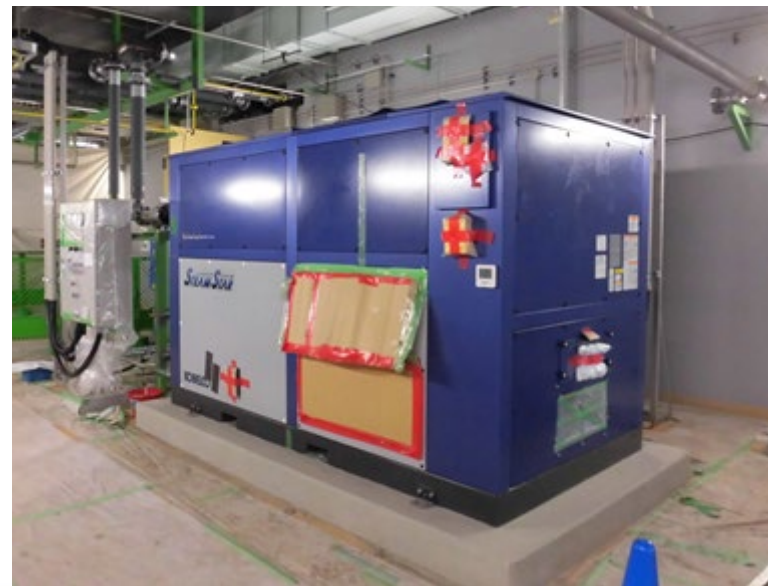
蒸気発電機

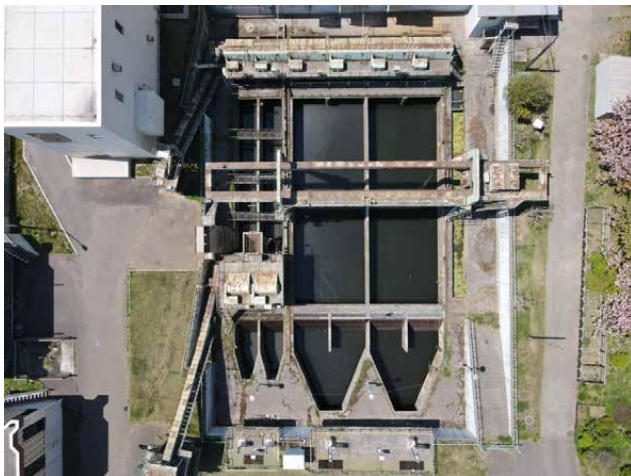
施設全体の写真 (着手前)

○室蘭市中島ポンプ場は、1969年(昭和44年)の供用開始から約50年が経過し、老朽化が進行している施設であり、雨水ポンプ施設もあることから施工時期を考慮しながら施設内各機器の更新を進めている。

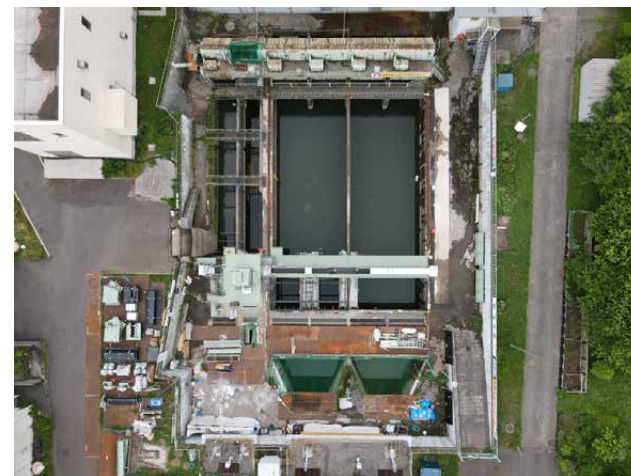
施設全体の写真 (施工中)

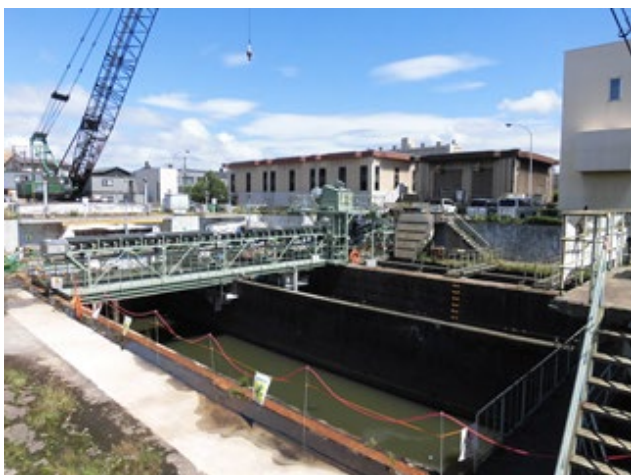
スクリーン設置施工中の写真

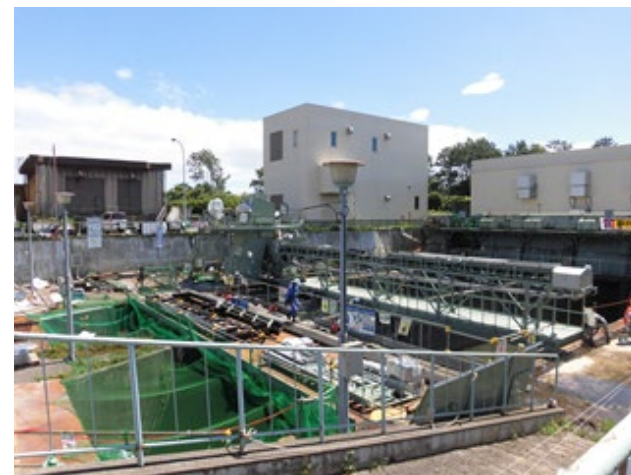
スクリーン設置施工中の写真

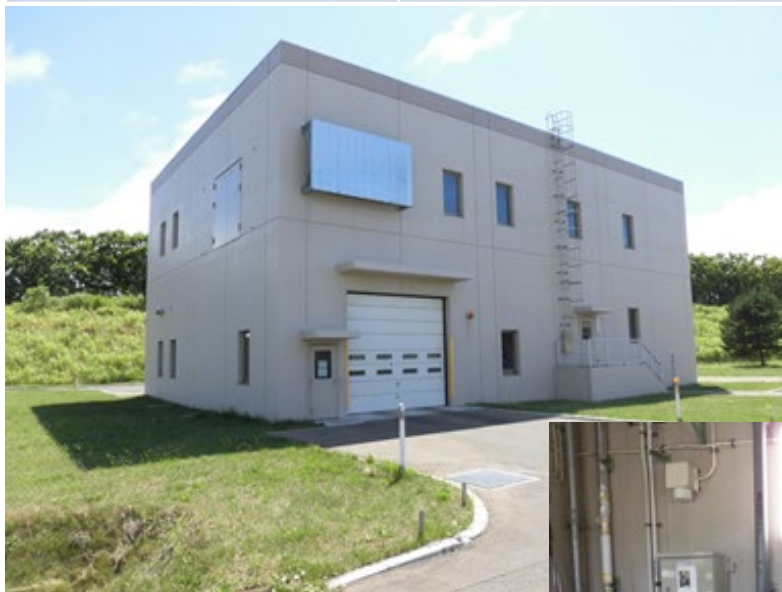
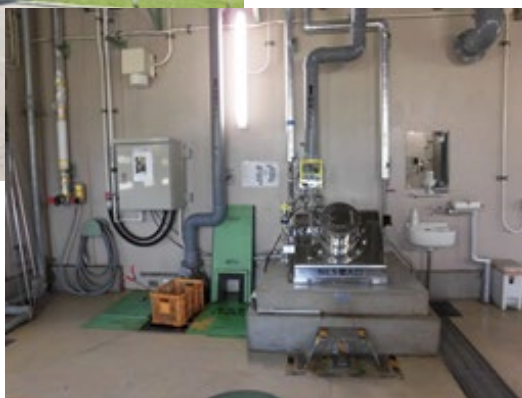
岩内町し尿受入施設

し尿・浄化槽汚泥
約56m³/日
岩内町、共和町、泊村及び神恵
内村のし尿・浄化槽汚泥受入れ
令和2年2月完成

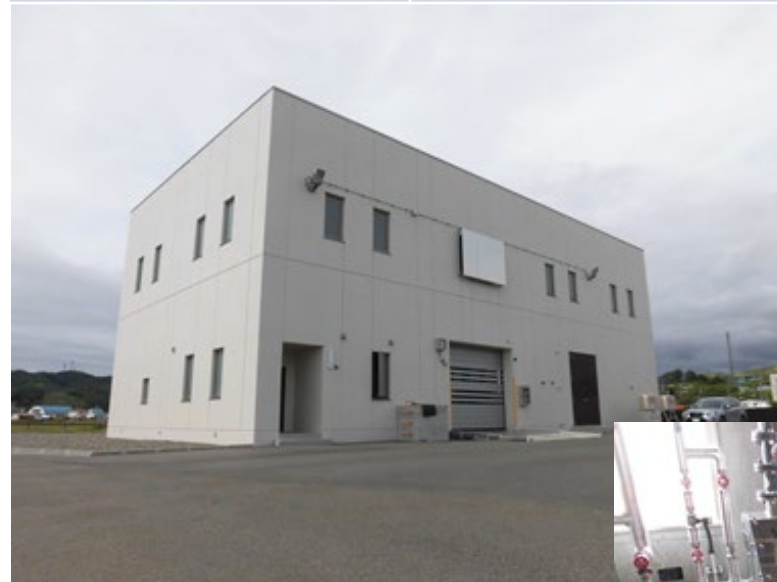
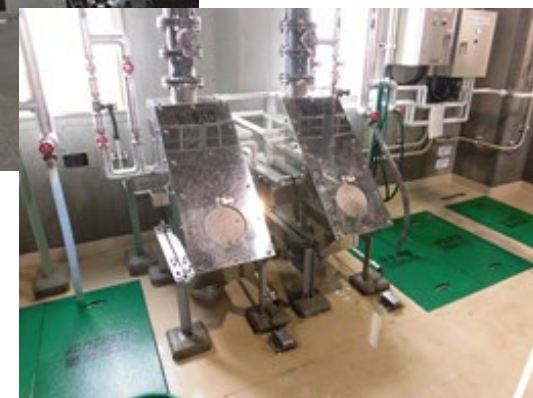
浦河町し尿受入施設

し尿・浄化槽汚泥
約34m³/日
浦河町、様似町及びえりも町の
し尿・浄化槽汚泥受入れ
令和4年3月完成

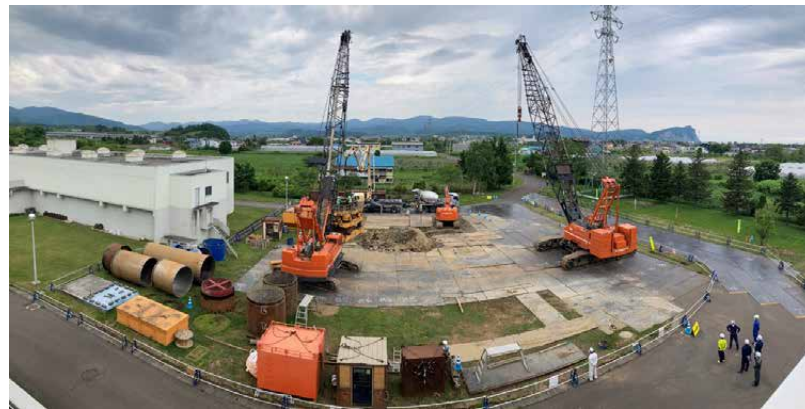
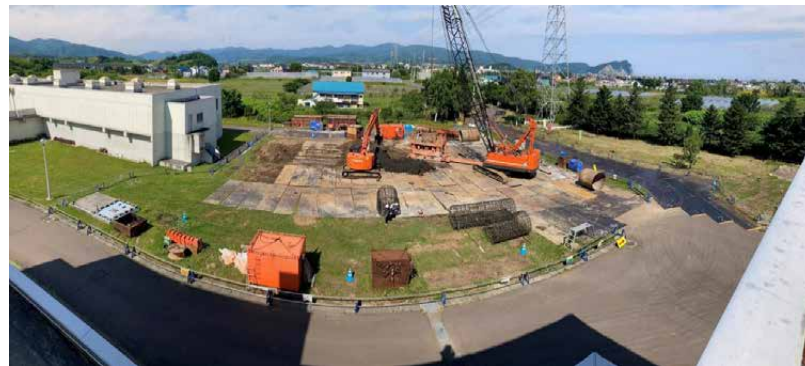
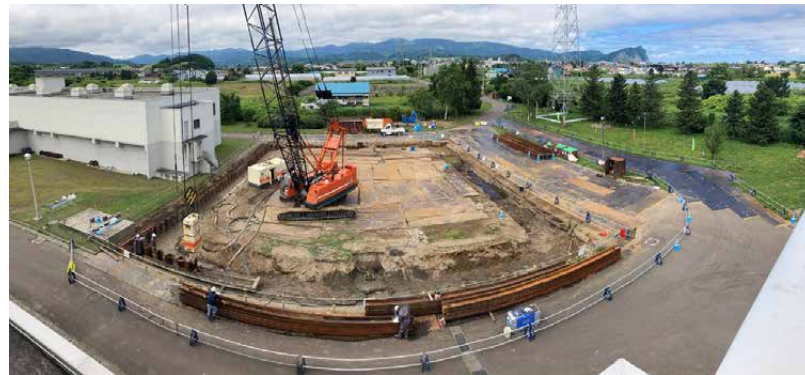
し尿受入施設
し尿・浄化槽汚泥
約48m³/日
余市町、積丹町、古平町、仁木町、
赤井川村の5町村のし尿・汚泥を
受け入れ
令和7年3月完成予定

定点カメラの映像

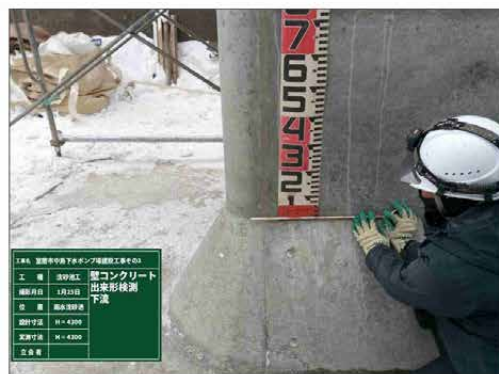
写真区分	出来形管理写真		
工種	沈砂池工		
種別	躯体工		
細別	コンクリート		
写真タイトル	壁コンクリート 出来形検測 下流		
撮影箇所	雨水沈砂池		
工種区分予備	立会時仮設足場撤去の為出来形写真にて確認		
撮影年月日	令和5年 1月 25日		
	設計値	実測値	差
(H)	4300mm	4300mm	±0mm

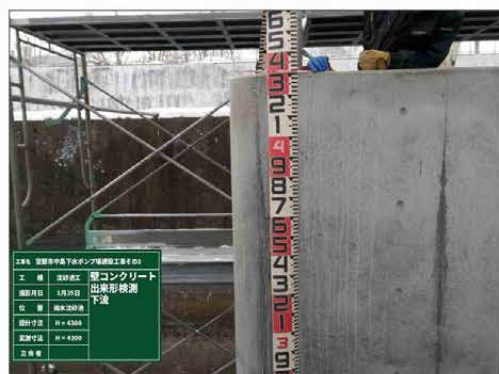
写真区分	出来形管理写真		
工種	沈砂池工		
種別	躯体工		
細別	コンクリート		
写真タイトル	壁コンクリート 出来形検測 下流		
撮影箇所	雨水沈砂池		
工種区分予備	立会時仮設足場撤去の為出来形写真にて確認		
撮影年月日	令和5年 1月 25日		
	設計値	実測値	差
(H)	4300mm	4300mm	±0mm

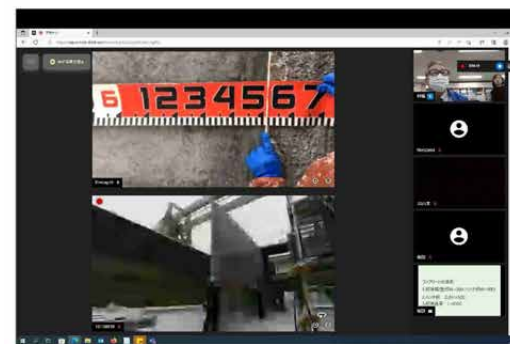
写真区分	出来形管理写真		
工種	沈砂池工		
種別	躯体工		
細別	コンクリート		
写真タイトル	壁コンクリート 出来形検測 雨水沈砂池		
撮影箇所	雨水沈砂池		
撮影年月日	令和5年 1月 26日		
	設計値	実測値	差
(L)	6500mm	6510mm	+10mm
