令和元年東日本台風の災害支援状況①

○ 令和元年東日本台風の被災直後より災害対策本部を設置し、要請のあった**11団体12施設**に対して、**簡易な生物処理を開始するまでに、延べ約500人のJS職員を派遣**するとともに、現在も被災団体への災害支援を継続

令和元年東日本台風の災害支援状況②

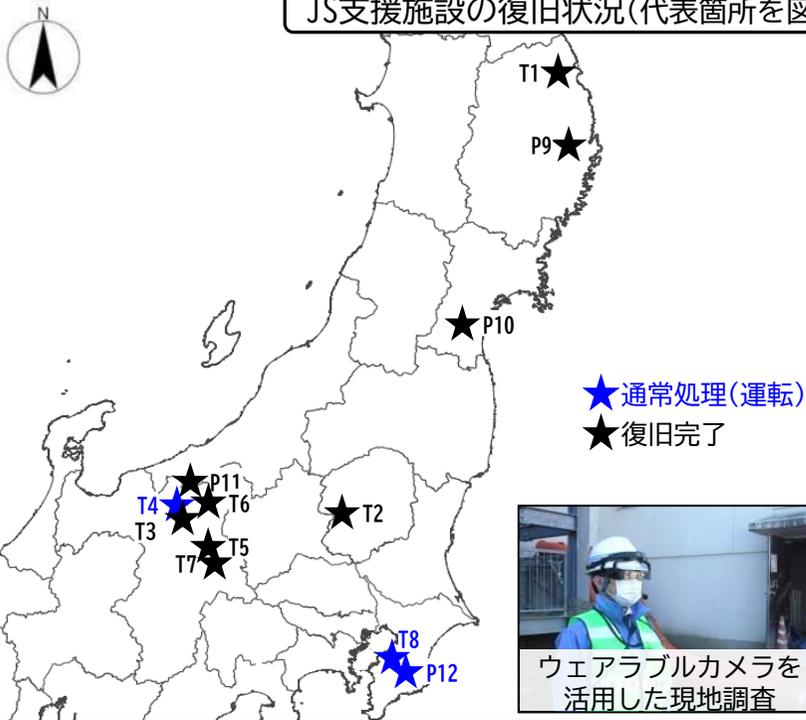
JS支援施設の復旧状況(代表箇所を图示)

■ 下水処理場

No	都道府県	市町村	施設名
1	岩手県	野田村	野田浄化センター
2	栃木県	鹿沼市	粟野水処理センター
3	長野県	千曲川流域	上流処理区終末処理場
4	長野県	千曲川流域	下流処理区終末処理場
5	長野県	上田市	丸子浄化センター
6	長野県	中野市	上今井浄化管理センター
7	長野県	佐久市	佐久市下水道管理センター
8	千葉県	茂原市	川中島終末処理場

■ ポンプ場

No	都道府県	市町村	施設名
9	岩手県	山田町	前須賀ポンプ場
10	宮城県	名取市	堀内中継ポンプ場
11	長野県	飯山市	有尾汚水中継ポンプ場
12	千葉県	茂原市	道目木中継ポンプ場

※8及び12は、10/25低気圧の接近に伴う大雨による被災箇所

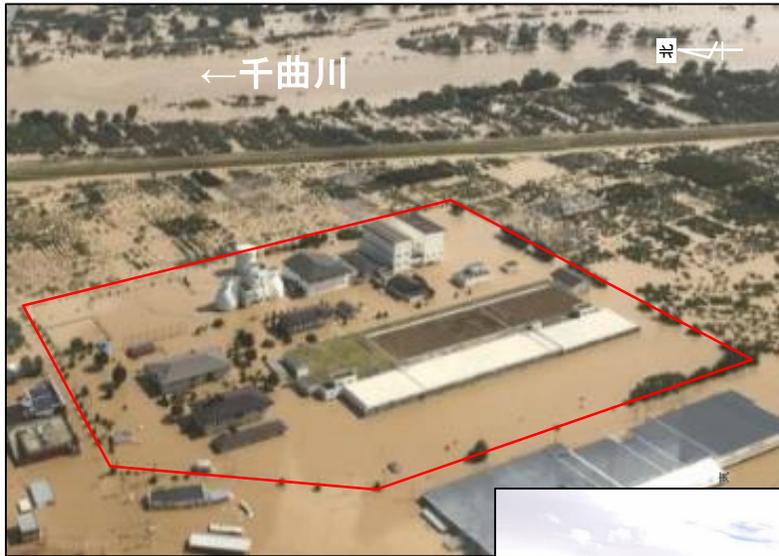
- 令和元年東日本台風では、各地で観測記録を塗り替える大雨になり、特に千曲川流域では総雨量が300mmを越える大きなものとなり、千曲川本川の堤防が決壊
- 千曲川流域下水道下流処理区終末処理場は、場内全体が水没し、1階から地下階に設置されていた設備機器等が甚大な被害を受け、下水処理機能が停止

↑ 千曲川流域下水道下流処理区終末処理場の浸水状況 (航空写真)

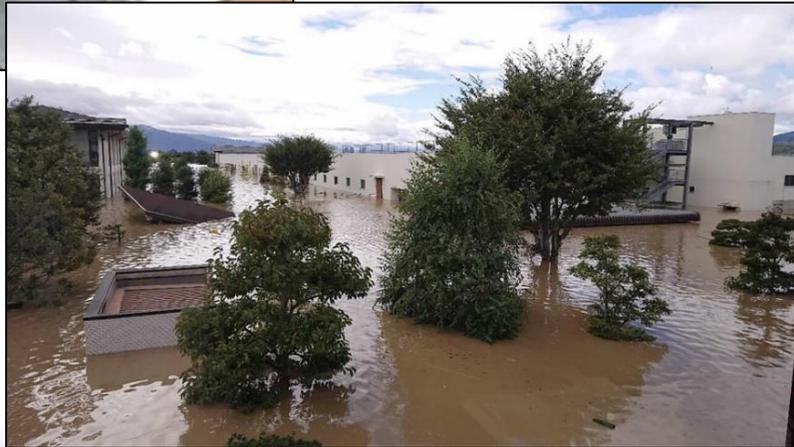
場内の水没状況→ (管理棟から撮影)
