# 平時・非常時の一体的支援

# JSの災害支援実績

## 【B】 令和元年東日本台風関連災害への支援

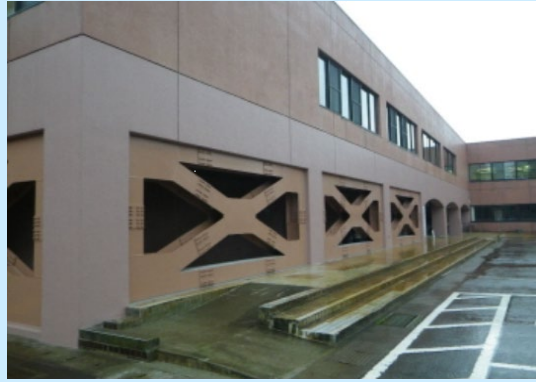
耐震鉄骨ブレース補強

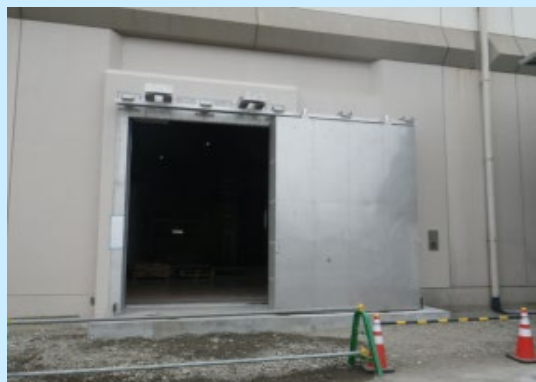
防水扉の設置

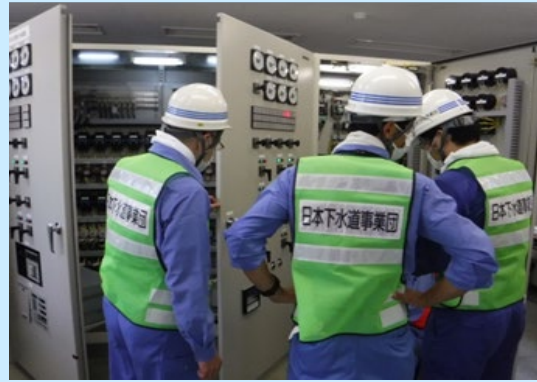
電気設備の調査

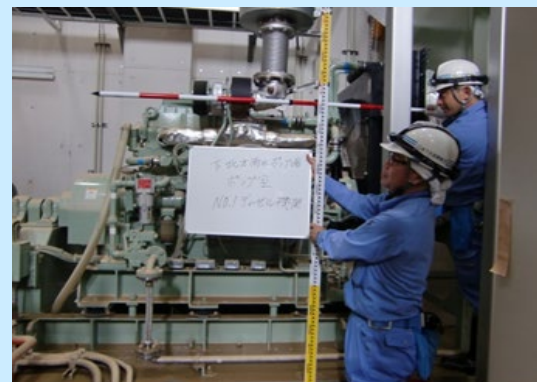
浸水深さと機能停止の関係を調査

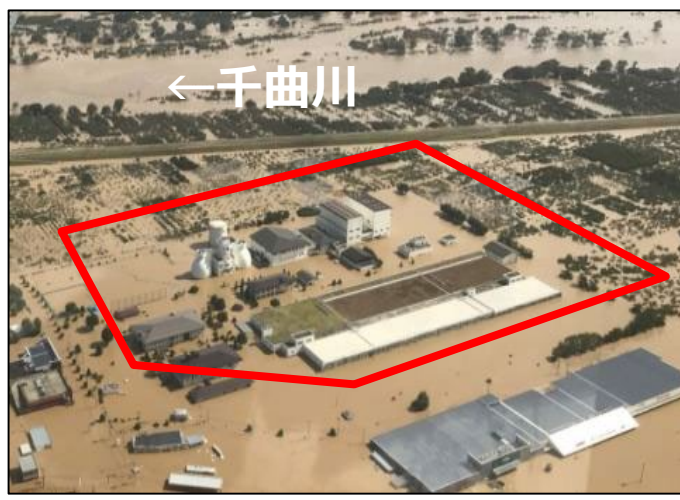
千曲川が決壊したことで2mを超える浸水被害が発生し、地下階と1階に設置されていた機械・電気設備が水没したことにより、機能停止しました。被害が甚大だったことから、段階的に生物処理を再開させ、令和4年3月末に災害復旧事業が完了しました。

浸水状況(航空写真)

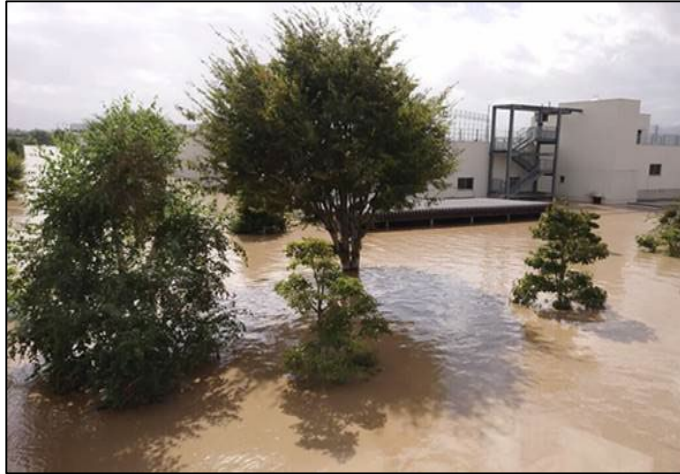
管理棟周辺の浸水状況

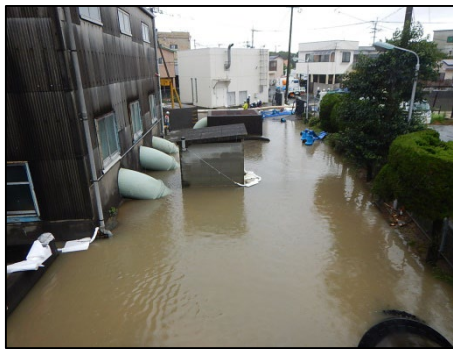
3時間降水量約250mmの集中豪雨が  
発生し、雨水ポンプ場が浸水したこと  
により機能停止しました。  
応急復旧した既設ポンプと仮設ポン  
プにより揚水機能を確保し、現在も復  
旧工事を進めています。

三川ポンプ場の浸水状況

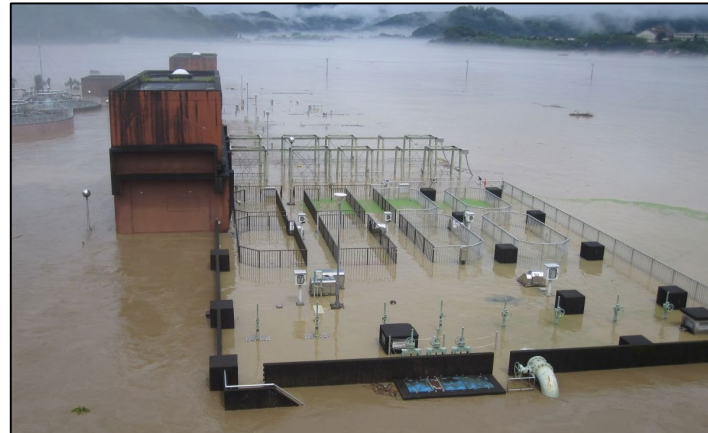
球磨川が氾濫したことで2mを超える浸水被害が発生し、地下階と1階に設置されていた機械・電気設備が水没したことにより、機能停止しました。  
被害が甚大だったことから、段階的に生物処理を再開させ、現在も復旧工事を進めています。

人吉浄水苑の浸水状況

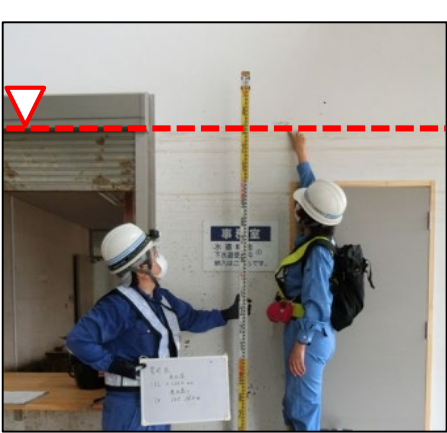
浸水深の調査状況

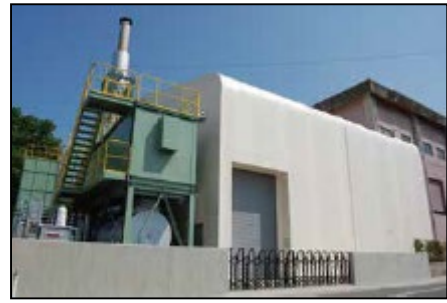
福島第一原子力発電所の事故発生後、福島県を中心に下水汚泥から放射性物質が検出され、下水汚泥の場外への搬出が困難となる事態が生じました。  
JSは、これらの下水汚泥の減容化等に関する支援を実施し、平成31年3月に全ての支援が完了しました。

福島市堀河町終末処理場  
下水汚泥乾燥施設

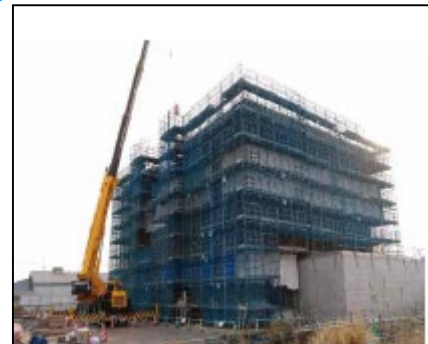
宮城県石巻市、岩沼市、多賀城市、松島町、東松島市では津波被害に加え、地震動により広域での地盤沈下が発生。  
JSは各自治体からの委託要請を受け、雨水対策事業を支援しています。

岩沼市二野倉第2排水ポンプ場 建設工事状況

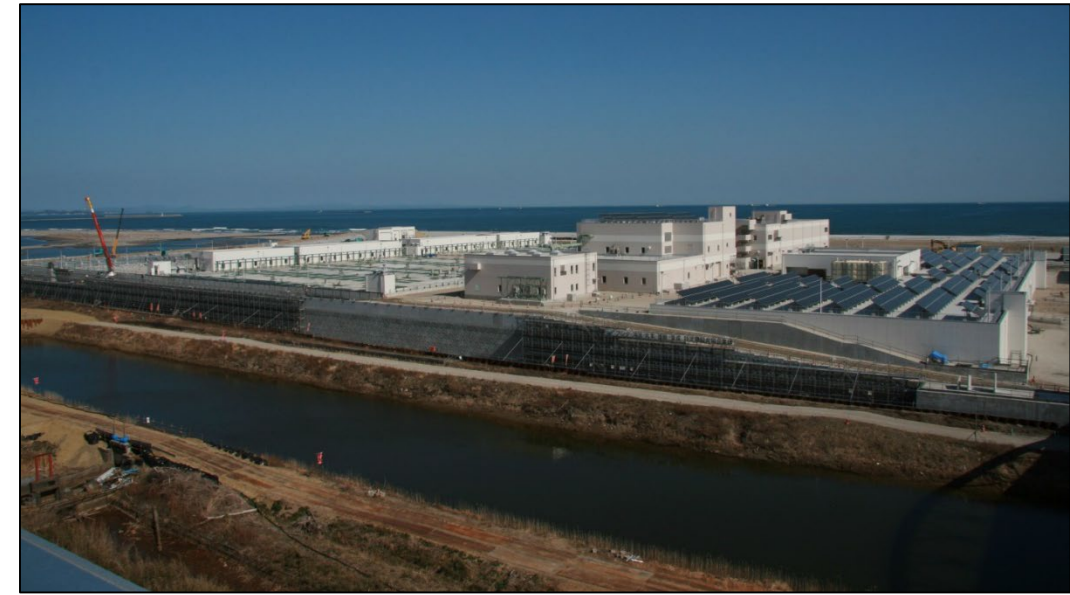
津波等により甚大な被害を受けた仙台市南蒲生浄化センター(仙台市民の約70%の下水を処理する40万㎡の処理場)を、着手後3年間で再建しました。

仙台市南蒲生浄化センター 建設工事状況

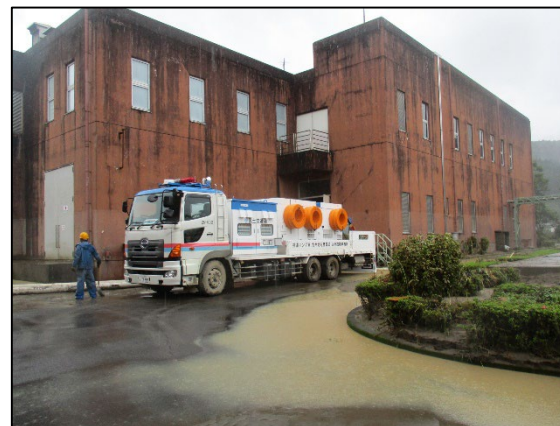
水没した機械棟下部の排水状況  
(九州地方整備局の排水ポンプ車)
