仙台市南蒲生浄化センター新水処理施設検討委員会

報 告 書  
— 概 要 版 —

平成28年10月

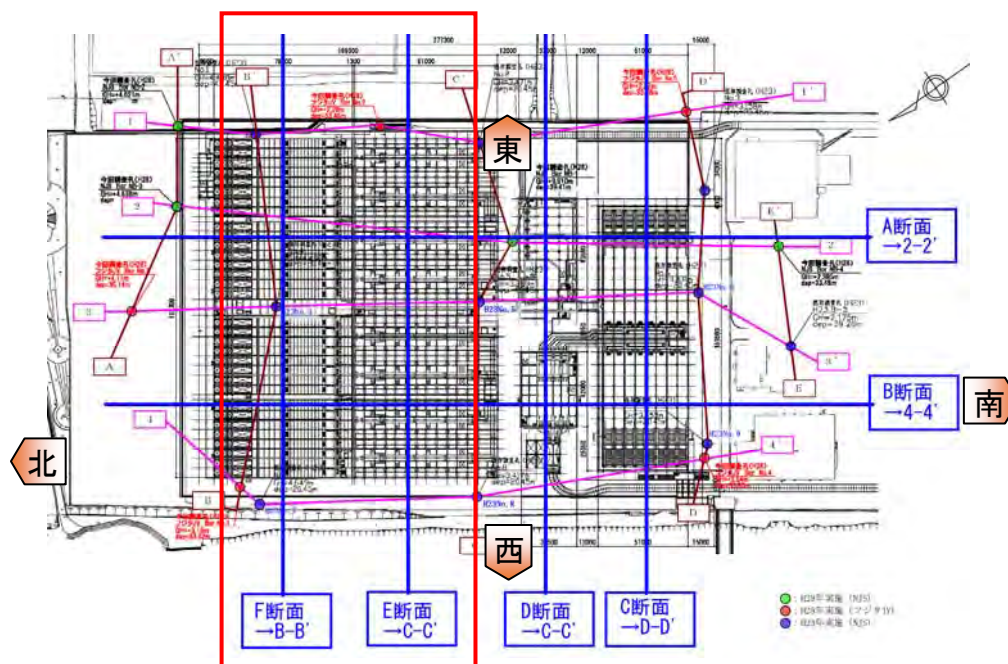
図 7.1 FEM 弾塑性解析位置図

各施設の沈下特性を再現するため、下図に示す A-A～F-F 断面を対象に FEM 弾塑性解析を実施したが、A-A～D-D 断面については、奥行き方向の連続性がないこと等から解析値と実測値が乖離するため、一次元沈下検討において最大沈下量となる F-F 断面と、二次元解析の結果が近似しやすい E-E 断面を示す。
