171	日本電気株式会社	下水管路マネジメントシステム技術の開発	新井 智明 岡村 五朗
-----	----------	---------------------	----------------

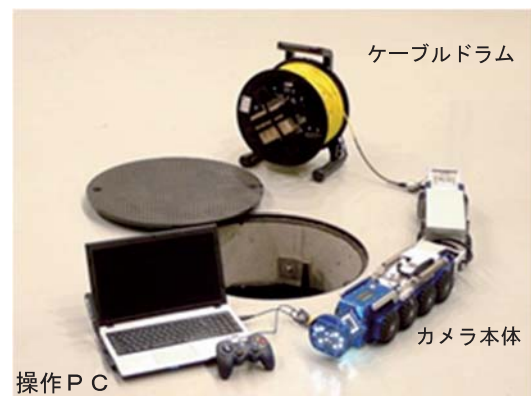
実証技術の構成は、管路内を撮影しながら管路の継手及び劣化検出箇所で都度停止することなく走行可能なカメラ本体と、カメラ本体の操作や画像データを保存するための操作 PC から構成され、カメラ本体と操作 PC 間で画像やセンサ情報などのデータを送受するために通信ケーブル（ケーブルドラム）で接続されている。（図-1）

図-1 調査機材一式 小型・軽量で可搬性に優れた最小構成
