いまさら訊けない下水道講座 7
＜硫酸によるコンクリート腐食＞

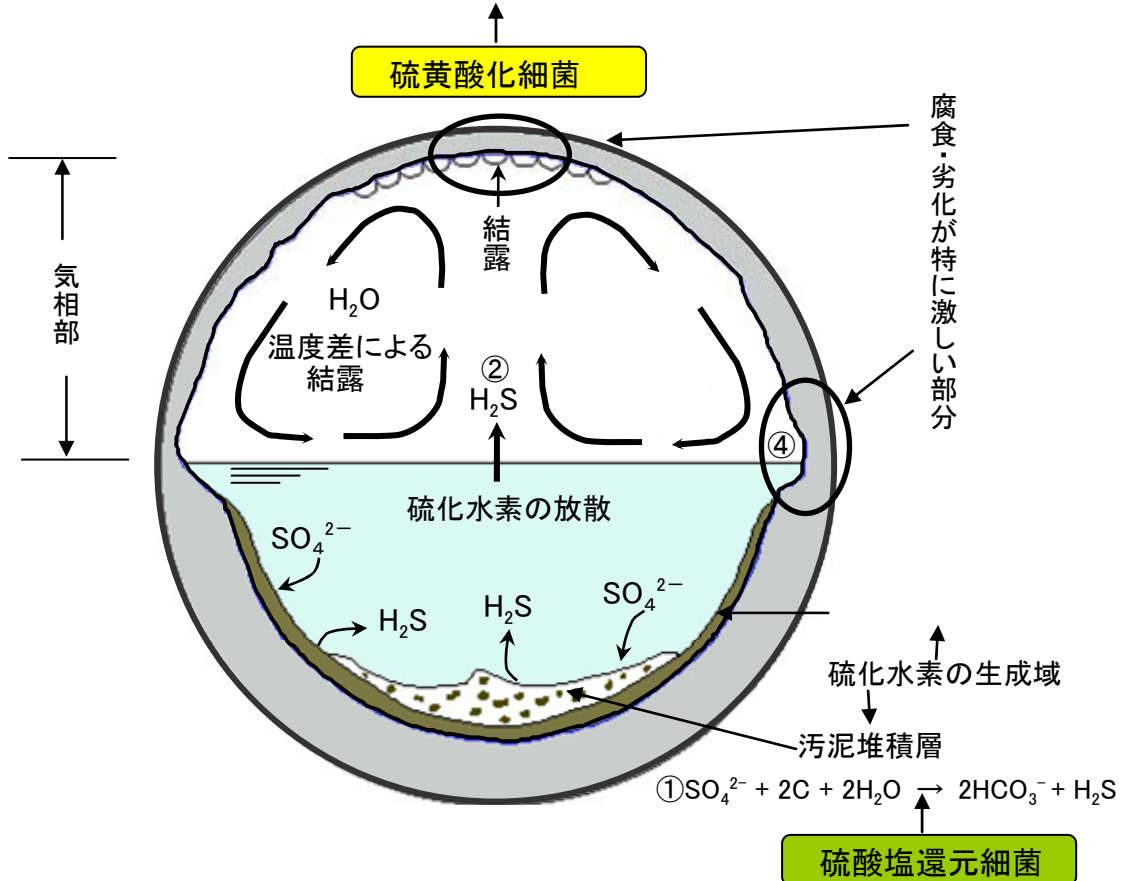
腐食概念図

下水が嫌気条件になると硫酸塩還元細菌の働きにより下水中の硫酸塩は硫化水素に変化します。硫化水素がガスとなって大気中にそのまま放散されると悪臭(卵の腐ったような臭い)の原因となるため、下水から発生する硫化水素ガスはできるだけ外部に漏れないような対策がとられます。その結果、密閉された空間の硫化水素ガス濃度は上昇してしまい、今度は気相部のコンクリート表面に住む硫黄酸化細菌の働きにより硫酸に変化します。条件にもよりますが、気相部のコンクリート表面の硫酸イオン濃度は5%(50,000ppm)程度になることもあります。

一方、コンクリートはもともとアルカリ性の材料ですので、酸性物質があるときさまざまな化学反応が起こり、影響を受けます。二酸化炭素による中性化もその一種ですが、中性化の場合はコンクリートそのものより、鉄筋がさびることが大きな問題となります。これに対し、硫酸腐食の場合はコンクリートそのものが変質し、大幅な強度低下を引き起こすことが問題です。硫酸とコンクリートの間に起こる代表的な化学反応はコンクリート中のアルカリ成分である水酸化カルシウムとの反応による二水石膏の生成、コンクリート水和物のひとつであるモノサルフェートとの反応によるエトリンタイトの生成などです。これらの反応が起こるとコンクリートの強度は大幅に低下し、構造物の耐久性に大きな影響を与えます。(図 腐食概念図参照)

下水道施設の硫酸によるコンクリート腐食は、気相部で激しく起こるのが特徴です。腐食が起こりやすい場所は、たとえば管渠では落差のある人孔、圧送管の吐き出し口付近、処理場では分配槽や最初沈殿池、汚泥濃縮槽、汚泥貯留槽などの気相部です。
