# J S 現場紹介

## 鹿児島県霧島市「日当山第1調整池」と「姫城2号排水機場」の 建設工事について

西日本支社 九州事業部  
施工管理課・鹿児島事務所

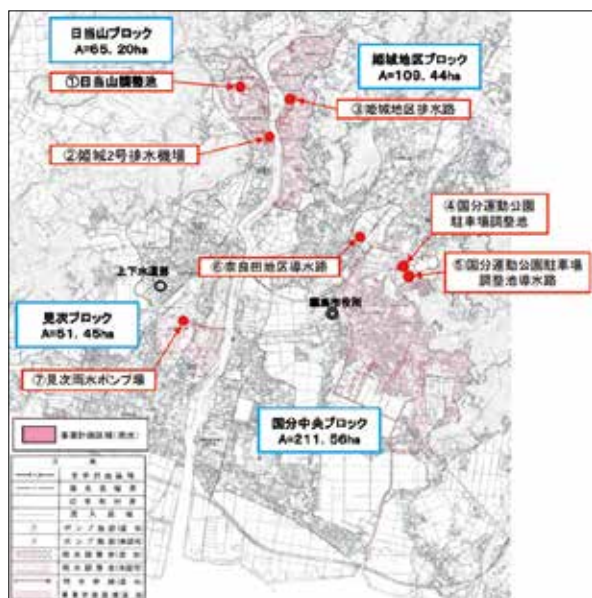
図2 雨水事業による事業箇所図

よる雨水計画」／掲載にあたり一部改変)。当該計画を構成する「霧島市雨水管理段階的対策計画」において、日当山第1調整池および姫城2号排水機場の設置が位置付けられました(図2)。

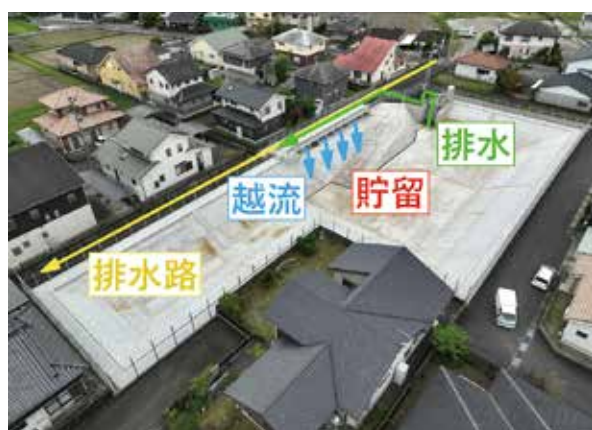
図3 日当山第1調整池

日当山第1調整池は、令和6年5月に契約した「建設工事」(流入渠、調整池、池排水ピット、越流水路、場内整備)および「電気設備工事」(受変電設備、運転操作設備、計装設備などの電気・機械設備一式)を経て、令和8年3月24日に運用を開始しました(図3)。

日当山第1調整池については、浸水高を考慮し、「電気設備工事」で据え付ける電気盤の設置高を当初より高くするなど今後、浸水被害が生じないよう、さらなる対策を講じました。

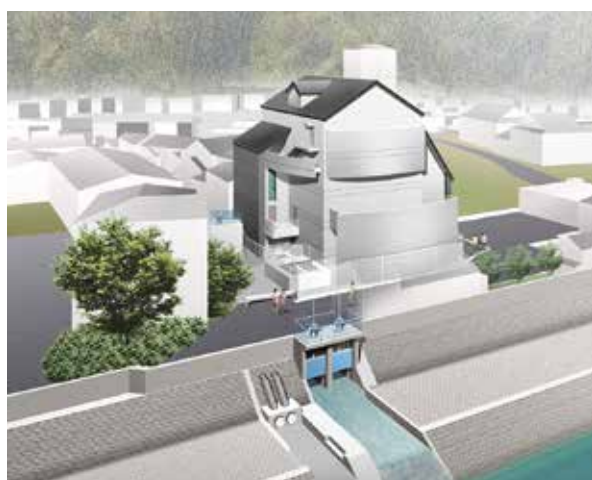
図4 姫城2号排水機場 完成予想図

姫城2号排水機場は、「建設工事」(ポンプ棟、放流渠)が完了し、「建設工事その2」(ポンプ棟)、「ポンプ設備工事」(主ポンプ設備)、「水処理設備工事」(沈砂池設備)、「電気設備工事」(受変電設備、自家発電設備、運転操作設備、計装設備などの電気設備一式)の施工を供用開始に向けて進めております(本稿執筆時点)(図5)。

姫城2号排水機場でも、杭の打設箇所が敷地境界間際になるほどの狭小な現場でした。市施設の駐車場を借地して施工ヤードとし、適宜道路を占用しつつ施工を進めました。クローラークレーンは、運搬車両が現場まで入れなかったため、搬入路途中から自走させて搬入しました。騒音対策を含めた工夫により、当該現場では、近隣住民からのクレームもなく施工を進めることができました。

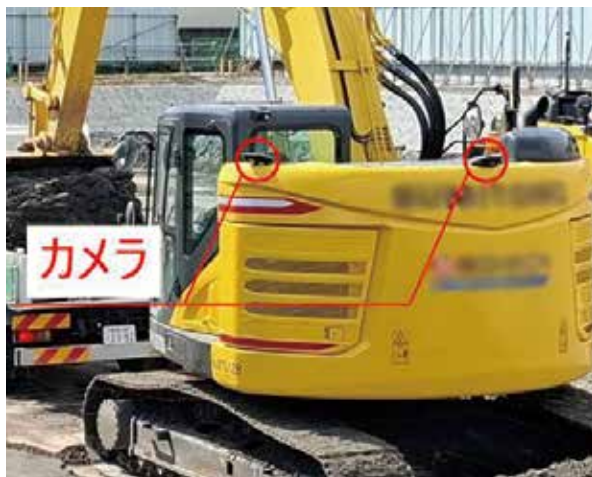
図6 カメラ付きバックホウ

工事車両の扱いについても、協力会社と連携し、車両後退時の音量を下げる、クラクションを合図に利用しないといった対策を徹底するように努めました。ただし、後退時の音量低下やクラクションが利用できない状況下では安全面に課題があったことから、バックホウのバケット移動を用いた目視による合図を利用するほか、工事機械にカメラを取り付けて死角を補い、接触事故の防止に活

用するなど安全対策の工夫を行いました（図6）（写真2）。姫城2号排水機場においても、低騒音型の工事機械を採用し、振動・騒音計を設置。新しい工種が始まる際には、近隣住宅を回って工程説明を行うなど、丁寧な対応を心がけました。

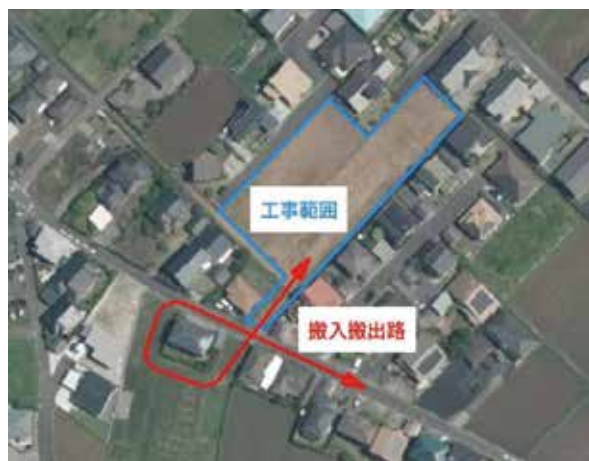
図7 日当山第1調整池 車両搬入搬出路

日当山第1調整池の現場は、周辺が住宅地であるため、外周からの施工が困難でしたが、協力会社と綿密に連携し、調整池内部から施工できるようキープランを設定、効率的な作業を実現しました。また、調整池内への搬入搬出路が鋭角で、車両通行が困難であったため、隣接する土地を借地し、搬入搬出路を確保しました（図7）。

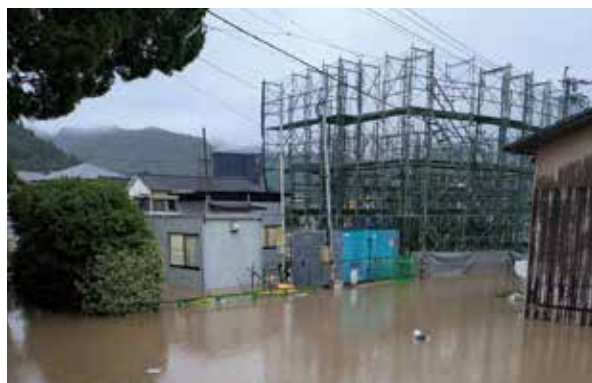
写真3 姫城2号排水機場周辺 浸水状況

姫城2号排水機場では、現場休憩所の屋根に迫るほどの浸水被害が発生し、掘削部は浸水、現場周辺には泥が堆積しました（写真3）。甚大な被害でしたが、およそ1か月をかけて、迅速な復旧に努めました。その際、施工現場の機能回復だけでなく、被害を受けた周辺住宅地についても、近隣住民の皆様と連携しながら復旧支援を行いました。現場外に堆積した泥の清掃にも取り組み、生活環境の早期回復に努めました（写真4）。
