# 仙台市南蒲生浄化センター 今後の耐津波対策のモデル処理場へ完全リニューアル

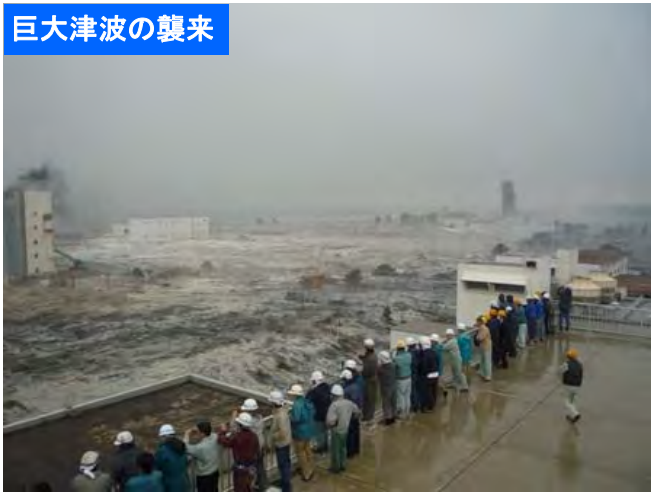
巨大津波の襲来

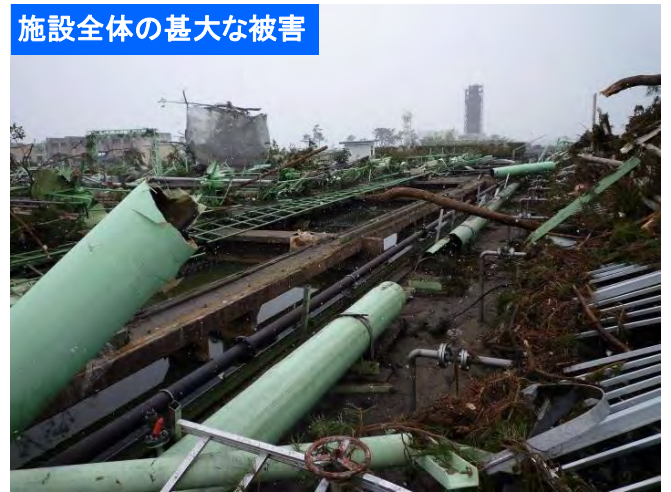
施設全体の甚大な被害

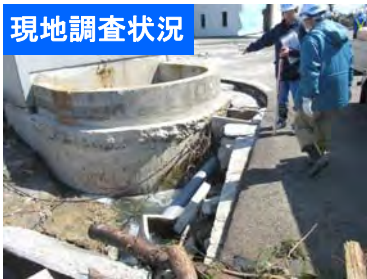
現地調査状況

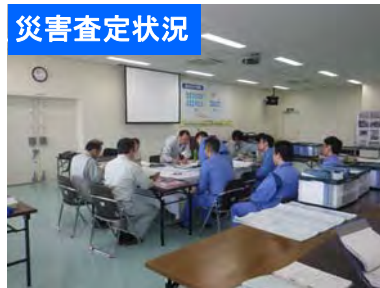
災害査定状況

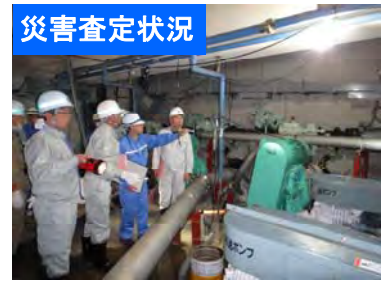
災害査定状況

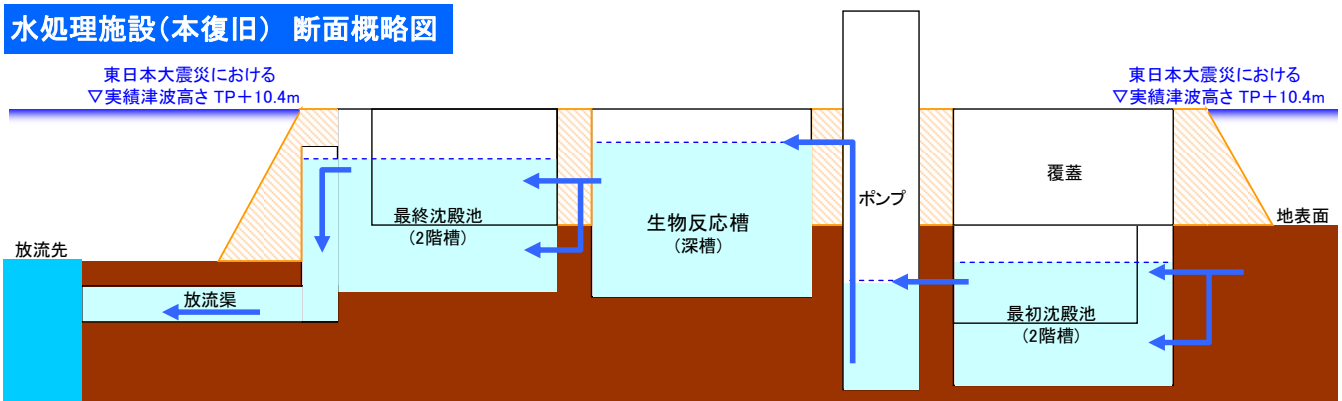
水処理施設(本復旧) 断面概略図

- 30万m<sup>3</sup>/日の下水を暫定処理しつつ、東北地方最大の下水処理場を本復旧
- 2階槽の沈殿池、深槽の反応槽により、本復旧施設のコンパクト化を実現  
⇒ 水処理施設高さは、津波高さTP+10.4mに対応
- 支援体制強化のため、平成24年度よりJS東北総合事務所内に蒲生分室を設置
