# 別紙8：既設構造物資料

## 既設構造物資料

既存構造物については撤去解体が実施されている。撤去範囲は地上部及び GL-1.0m 程度までであり、地下構造物が残置されている。

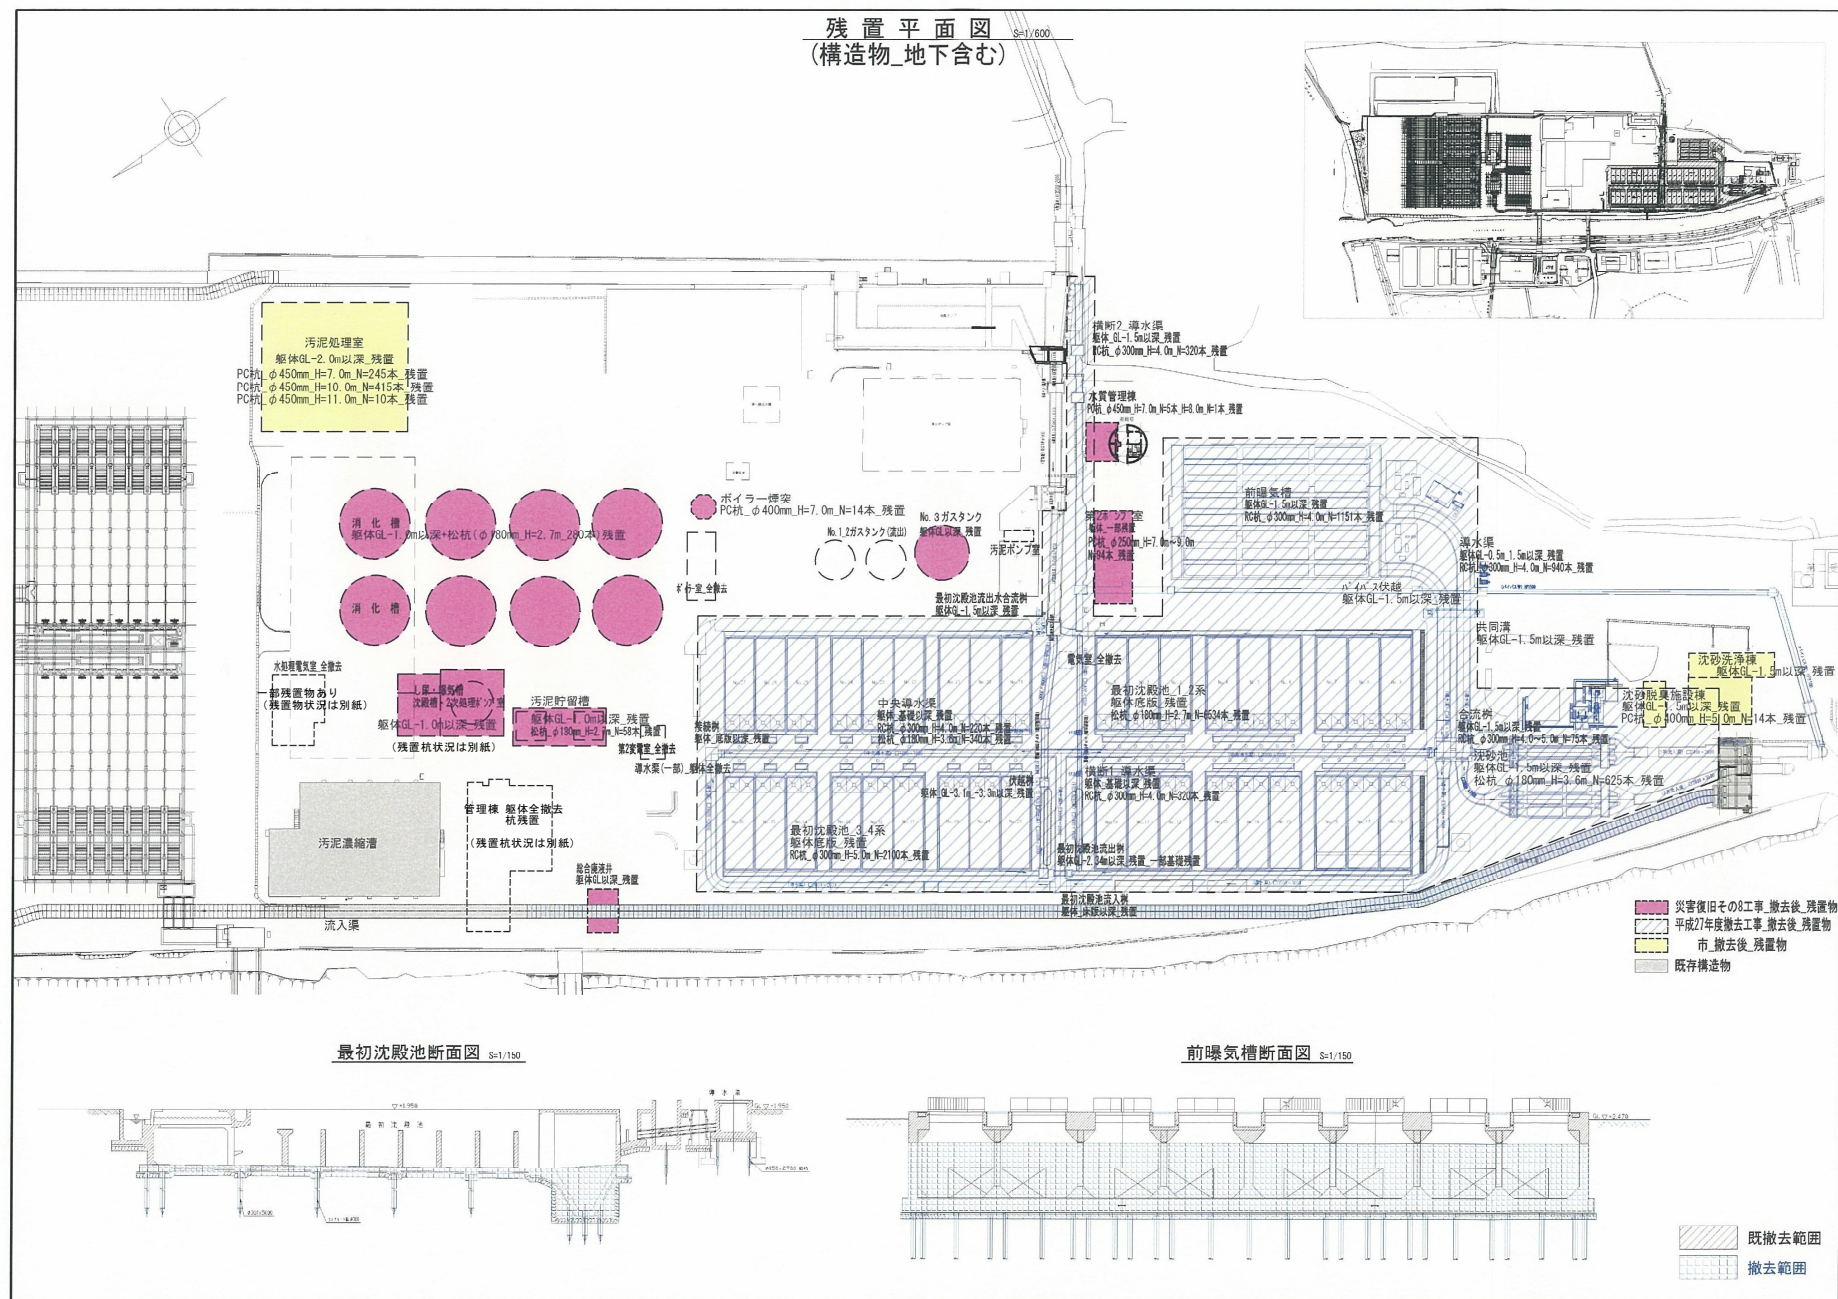
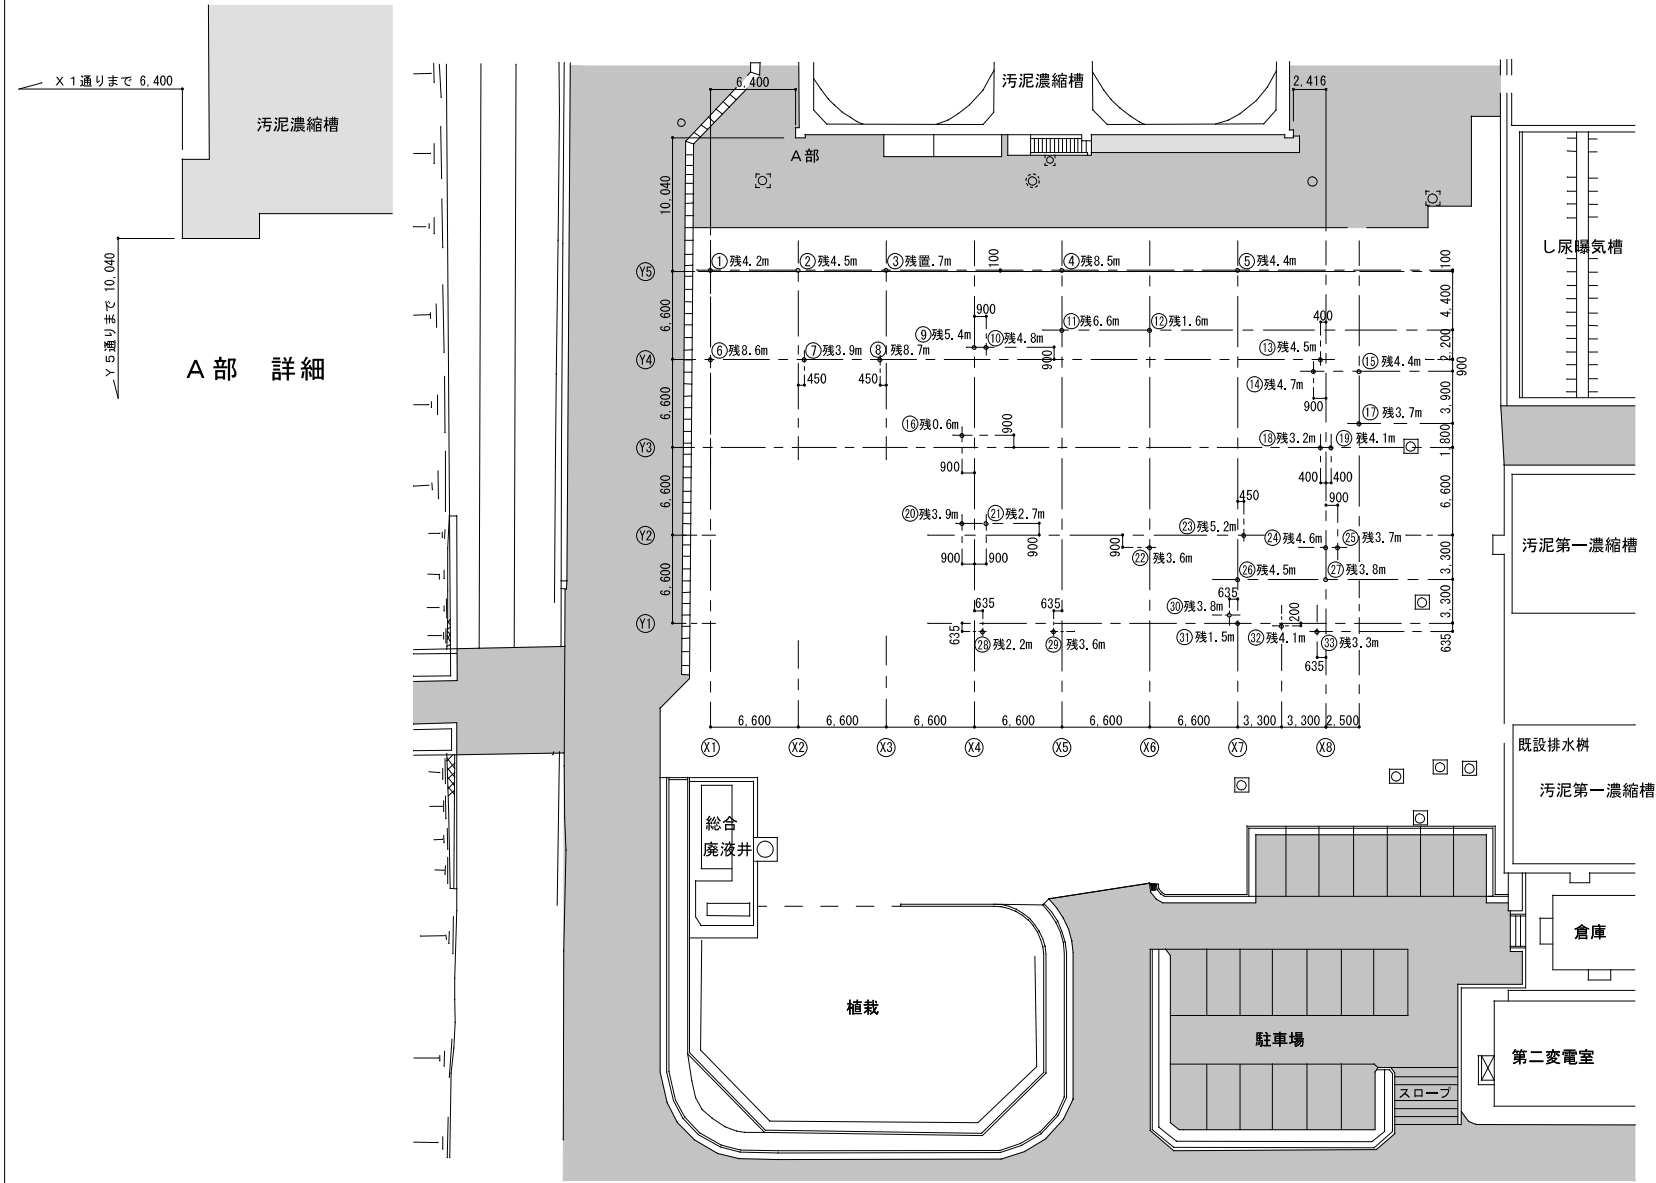
管理棟残置杭配置状況

残置杭について

杭の仕様 R C杭、φ350mm  
杭位置 低層棟部 GL-1,100～ L=11,000  
高層棟部 GL-6,900～ L= 8,000  
※ 注意 残置杭深さは、旧管理棟のGLからであり、完成後のレベル実測と異なります。また、杭頭処理等の長さを考慮していない為、多少浅い位置にあると考えられます。残置の長さは、隣接した杭の引き抜き長さから推測した長さです。

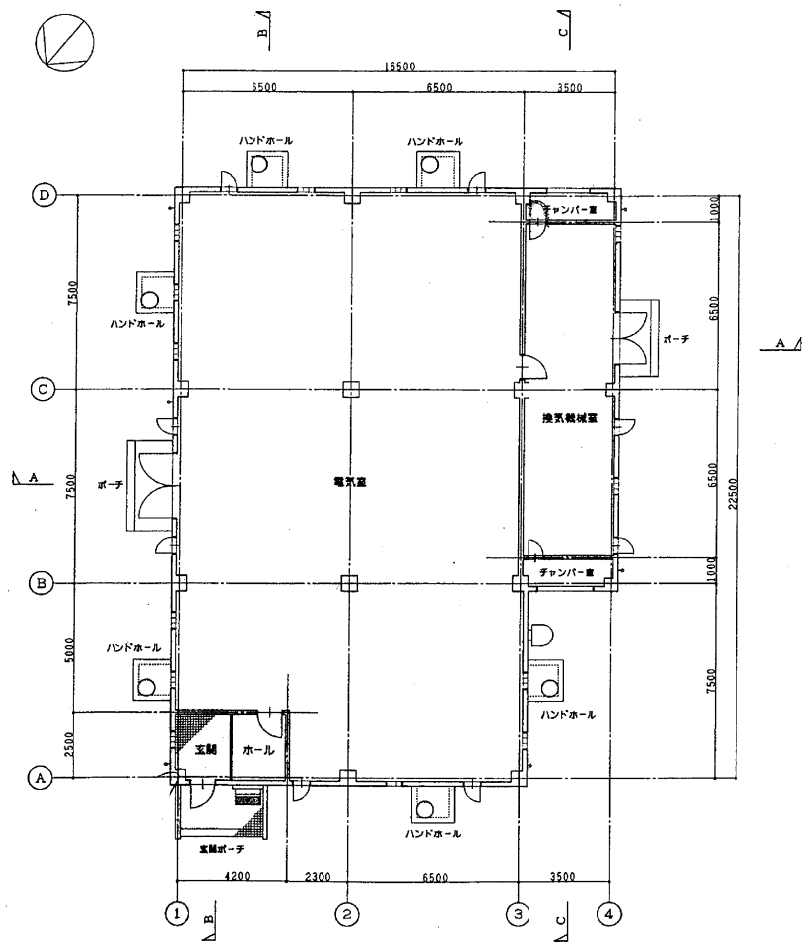
水処理電気室残置物状況

※地上部は撤去済み

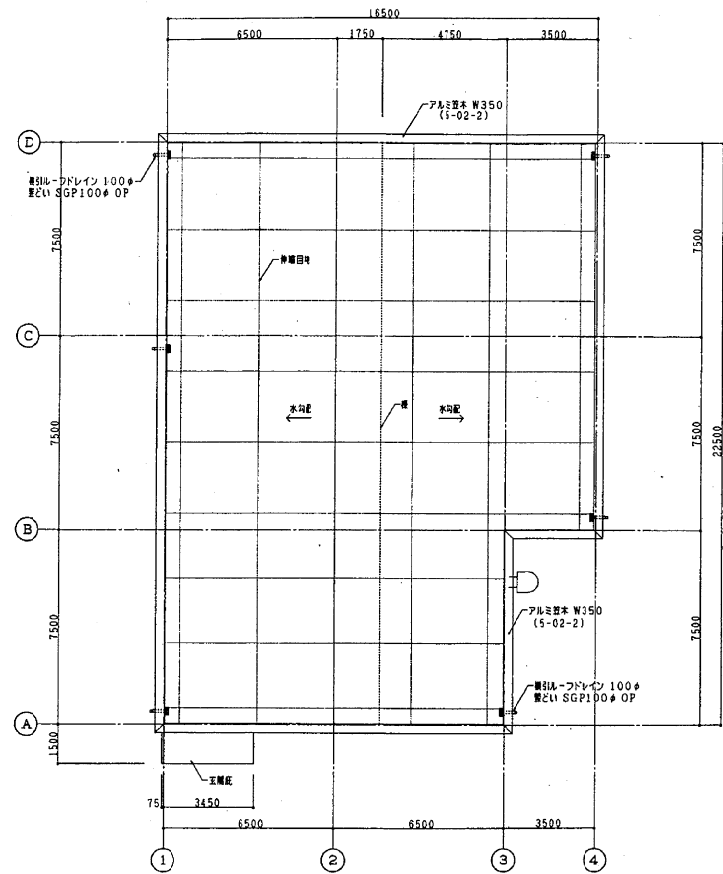
水処理電気室残置物状況

※地上部は撤去済み

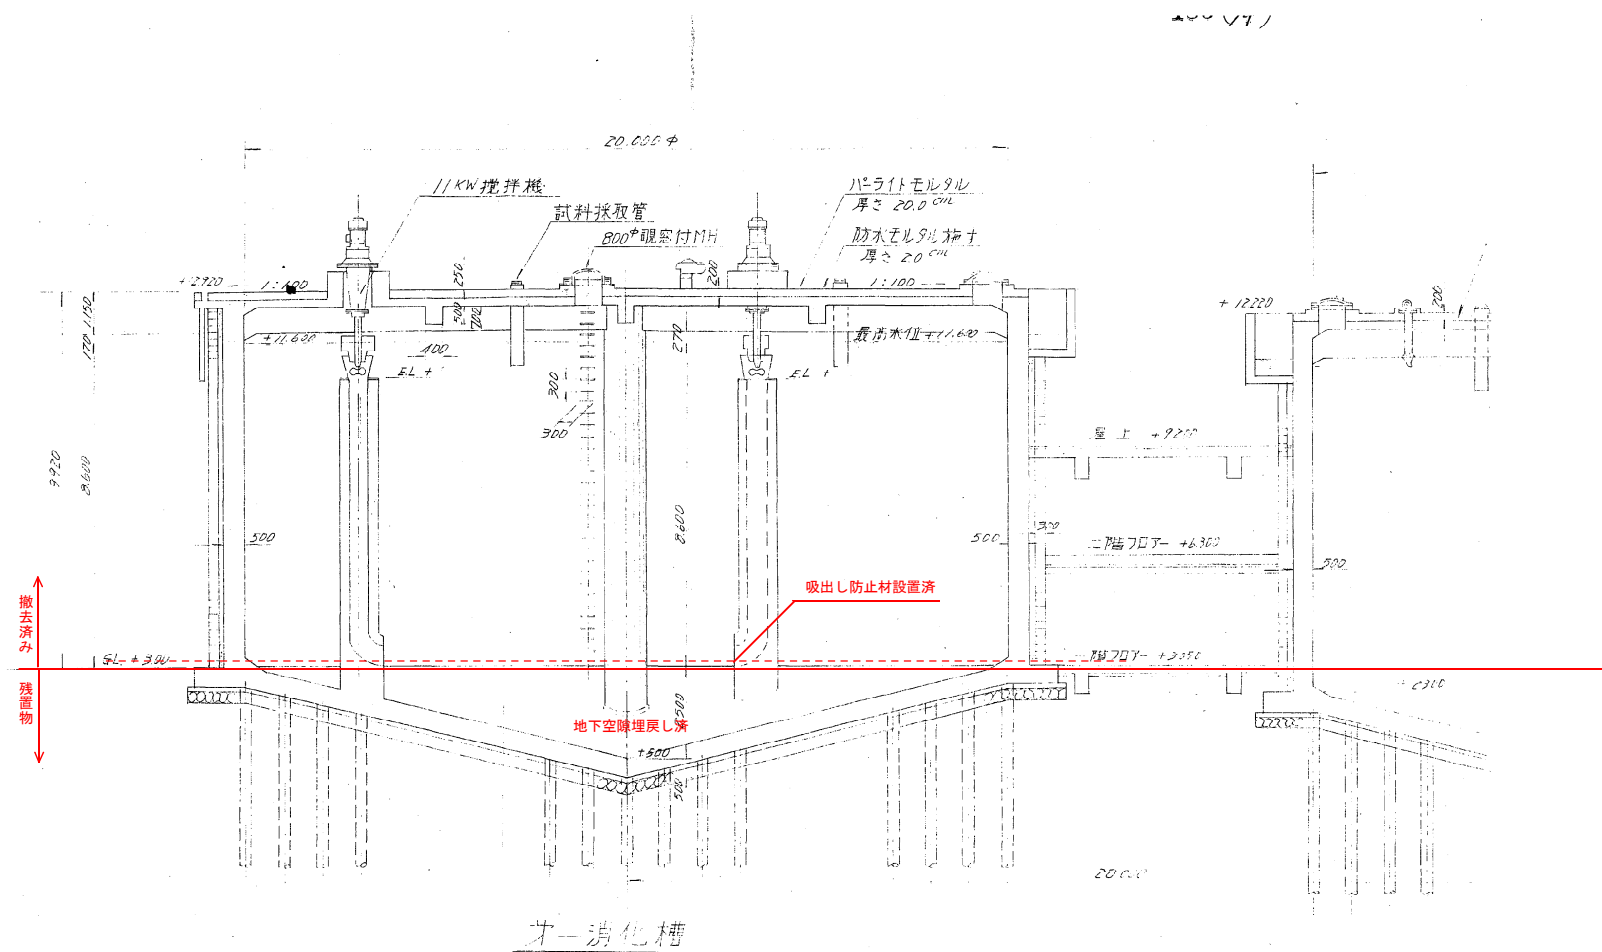
※? EL表示は東日本大震災前の値である。
